**ARQUITETURA HOSPITALAR: ESTUDO  
MICROBIOLÓGICO E QUALIDADE  
AMBIENTAL**

Tese apresentada à Faculdade de  
Medicina de São José do Rio  
Preto para obtenção do Título de  
Doutor no Curso de Pós  
graduação em Ciências da Saúde.

Ao iniciar o trabalho de pesquisa e projeto, assim era a planta do serviço de hemodinâmica levantada no local. Também foi feito levantamento fotográfico e coleta de amostras.

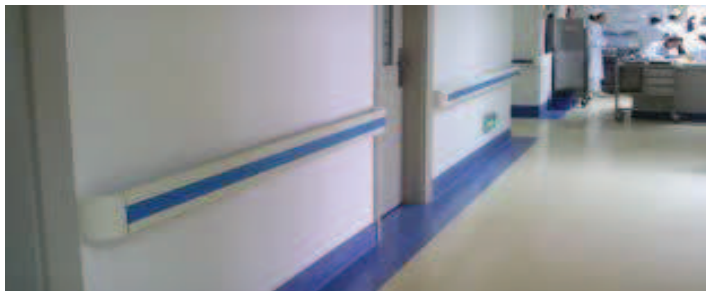
Fig.9: Ambiente hospitalar com bata-maca.  
Fonte: <http://lmbrothers.com.br/protetores-de-parede/bate-macas/>  
<https://www.hidrante.com.br/>

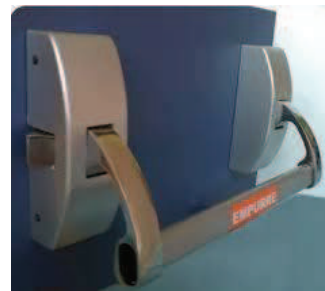
Fig.10: Barra Antipânico  
Fonte:

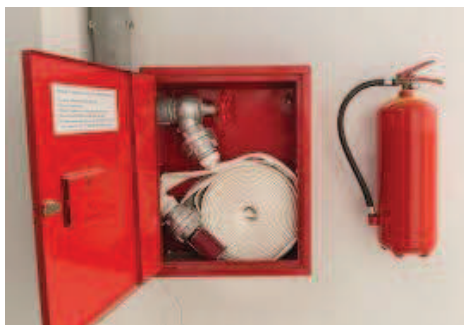
Fig.13: Hidrante e Extintor de incêndio  
Fonte: <http://araujoprojeto.com.br>

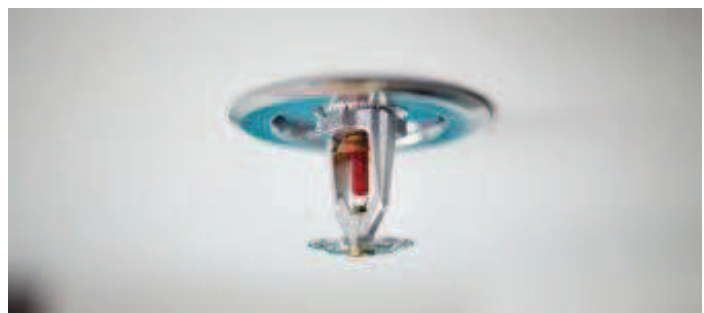
Fig.14: Sprinkler  
Fonte: <https://hgi.fire.com>

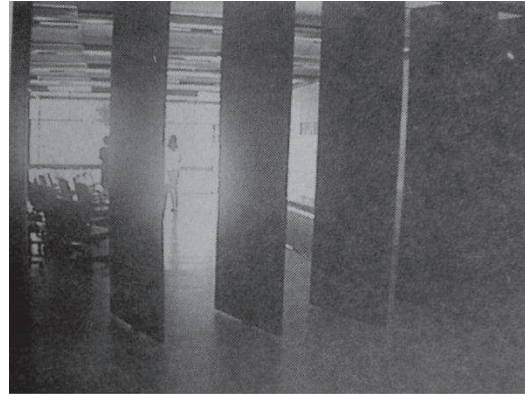
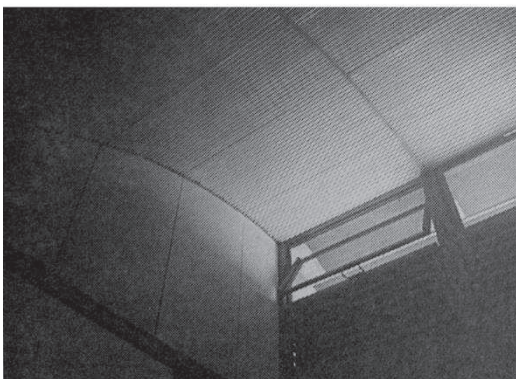
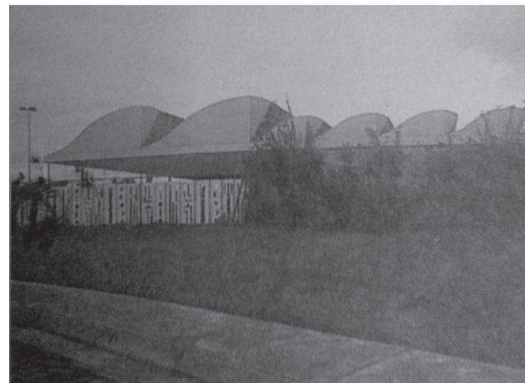
Fig.22: Sheds para ventilação e paredes móveis, luz difusa.

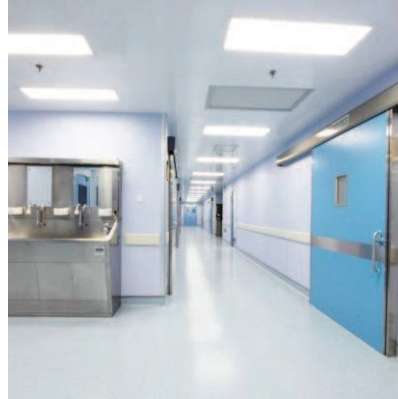
Fig.41: Centro Cirúrgico na cidade de Jandua pintado com tinta tipo epóxi.  
Fonte: <https://www.fkvestimentos.com.br/pinturas-industriais/pinturas-em-epoxi/>

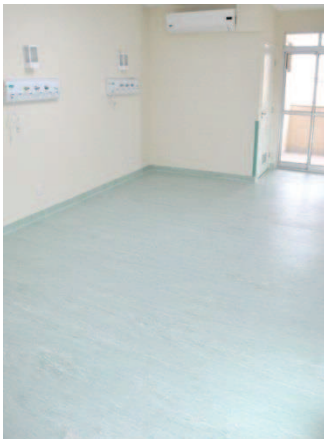
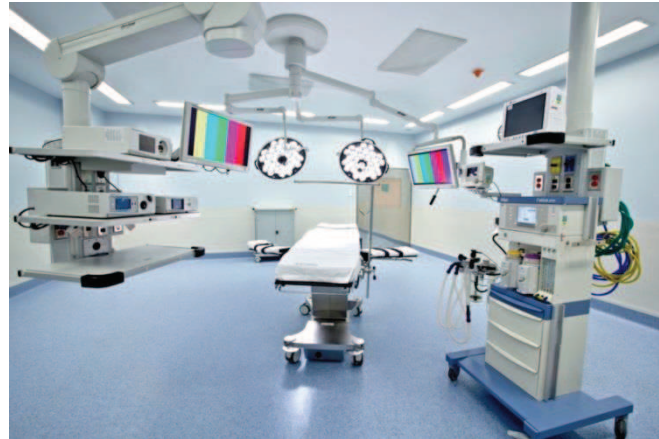
Fig.42: Nas 2 imagens acima: Piso Vinílico em Manta  
Fonte: Catálogo Paviflex

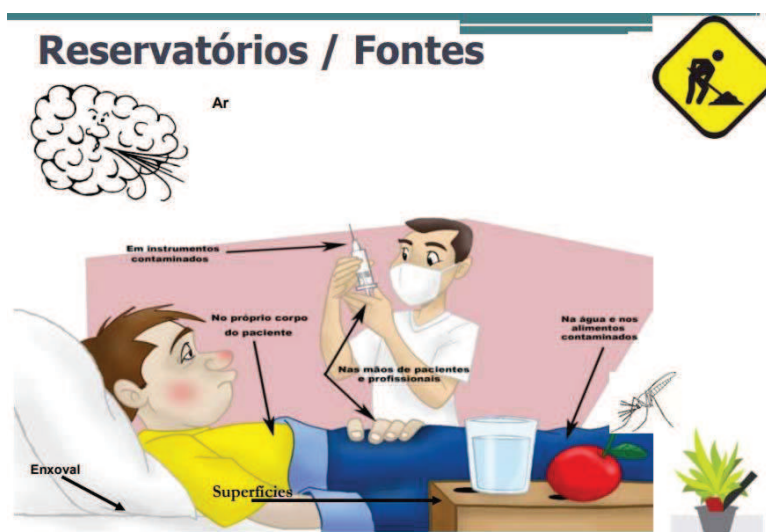
Fig.50: Ilustração de reservatórios e fontes de transmissão

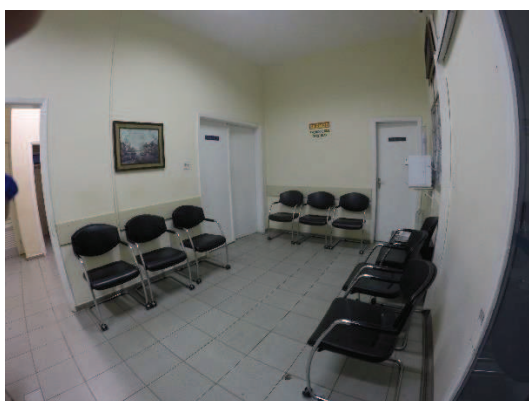
A recepção do serviço de Hemodinâmica era compartilhada com o serviço de tomografia computadorizada e contava com 9 assentos e 1 balcão de atendimento compartilhado por 2 secretárias (1 de cada serviço).

Fig.61 – Recepção em 28 de setembro de 2016.  
Fonte: Autora, 2016.

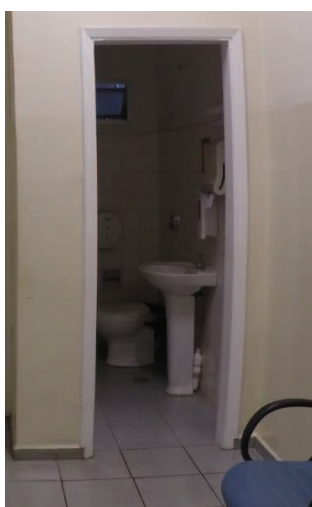
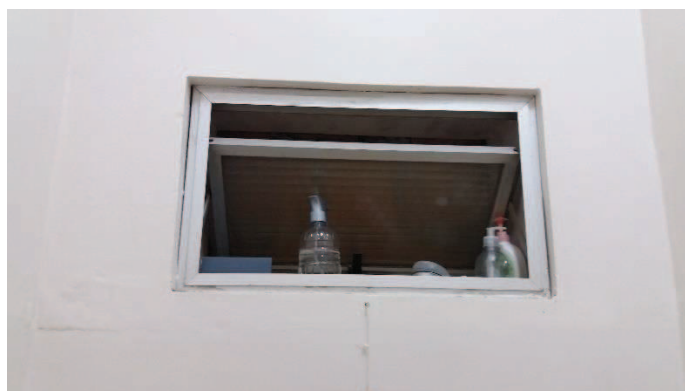
Os banheiros da recepção não eram adaptados para portadores de necessidades especiais (PNE). Suas portas mediam 70 cm. Estes mesmos banheiros também eram utilizados como “trocadores” para os pacientes que necessitassem de procedimentos. Os 2 banheiros não tinham ventilação natural (as janelas estavam fechadas com alvenaria), e também não havia ventilação forçada.

Fig.63 – Banheiro Masculino em 28 de setembro de 2016 e detalhe da janela do banheiro sem acesso a ventilação. Vedada com alvenaria.  
Fonte: Autora, 2016.

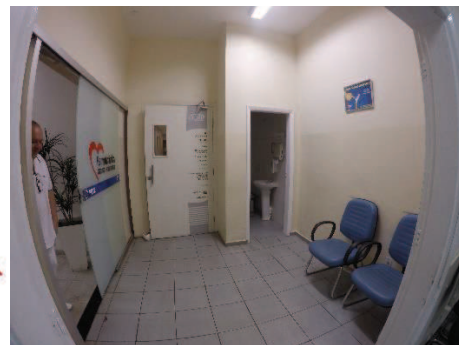
Fig.66- Hall de distribuição. A esquerda, acesso restrito ao serviço de hemodinâmica  
Fonte: Autora, 2016.

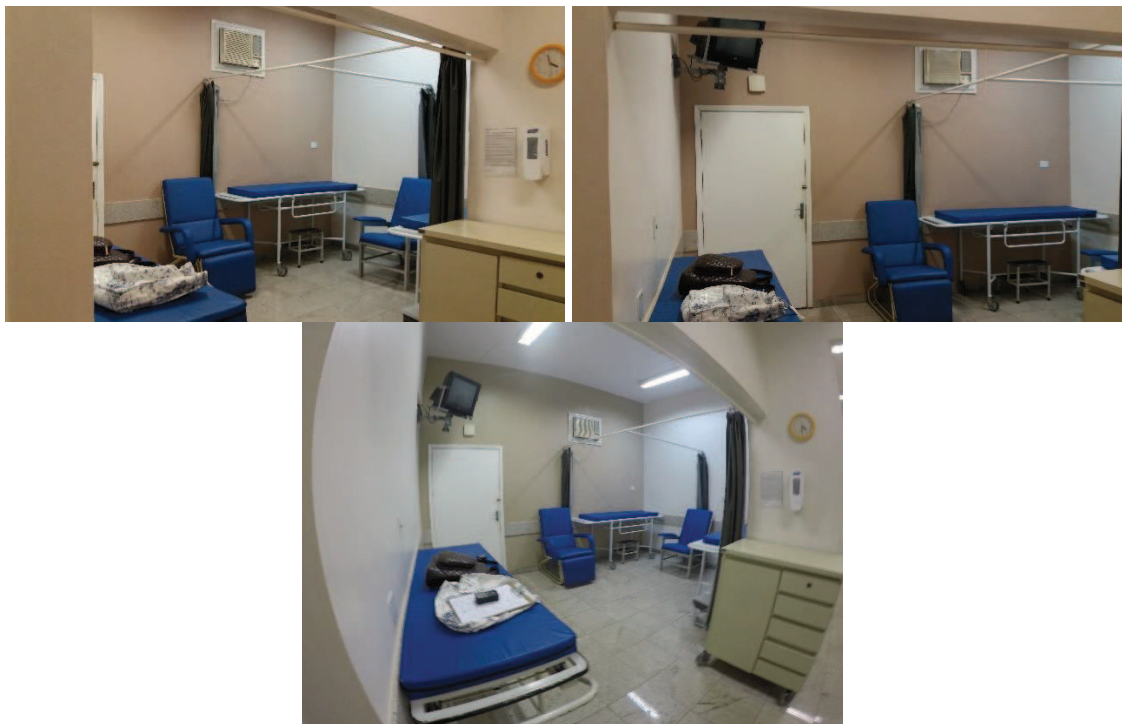
independentes. Nesta área deveria haver um posto de enfermagem. Nota-se o sistema de ar condicionado obsoleto e insuficiente.

Fig.68 – As 3 imagens acima correspondem a sala de pré e pós-operatório. Ao fundo pode-se notar a porta onde são retirados os pacientes em óbito.

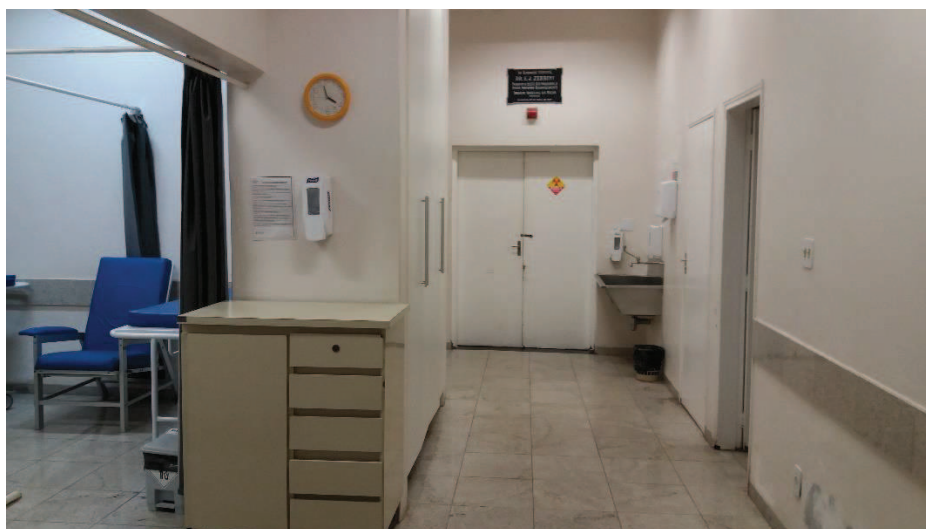
Na foto a seguir, pode-se ver parte da sala de pré e pós-operatório, o corredor de acesso, e a porta da sala de exame ao fundo. Na lateral esquerda do corredor existe um roupeiro que armazena roupas limpas.

Fig.69 –Pré e pós-operatório a esquerda da foto. Roupeiro (roupas limpas) no corredor à esquerda e ao fundo, a porta da sala de exames.

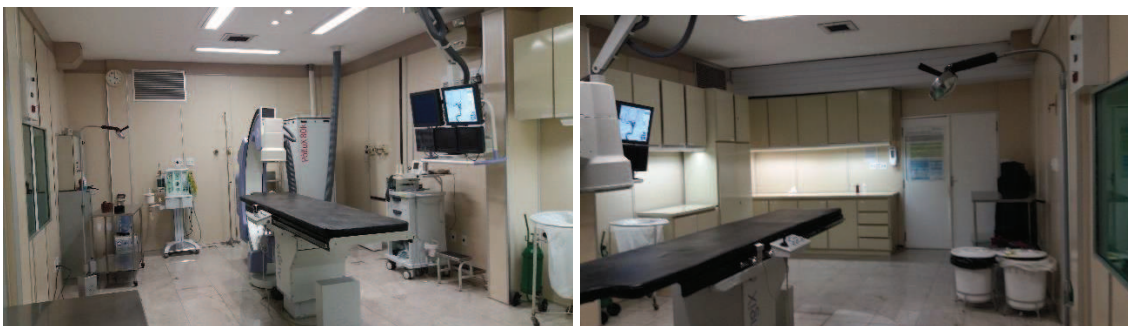
assim estava sendo usada. As paredes baritadas estavam corroídas, infiltradas e expostas. Paredes com bolores aparentes. Piso não adequado ao procedimento a ser realizado. Sistema de ar condicionado obsoleto e contaminante. Armários com colônias de fungos aparente. Não havia interligação com expurgo. A porta não era baritada, e não era de aço. O equipamento não estava com a casa de máquina acessível (sala técnica). A temperatura da sala não chegava ao nível ideal para o funcionamento do aparelho.

Fig.70 – As imagens acima mostram a sala de exames.  
Fonte: Autora, 2016.

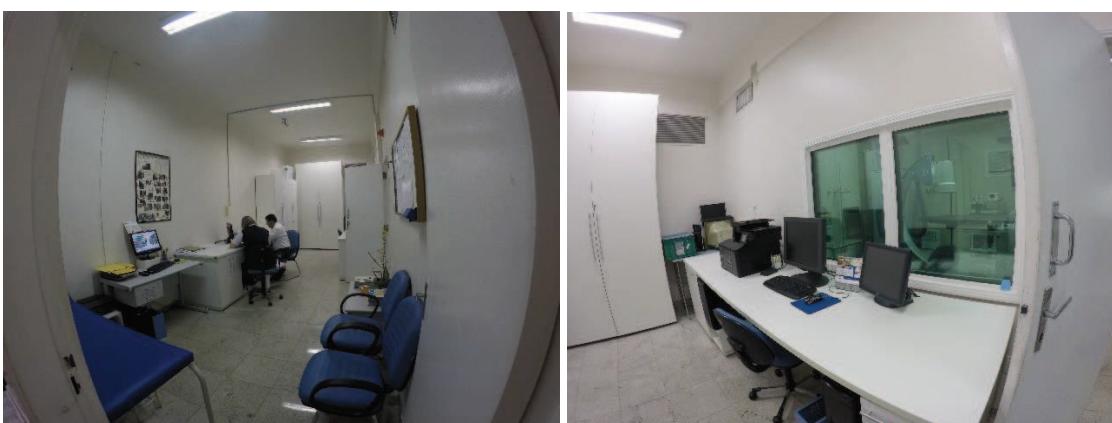
Para operação da sala de exames é necessário a visibilidade da sala de laudos anexa. A sala deve ter vidro especial para barrar radiação. A sala de laudo é o “controle” da sala de exames, e fica uma ao lado da outra. Essas salas têm comunicação interna também através de uma porta, que também deveria ser baritada, ou porta especial de aço. Porém, era uma porta simples de madeira.

Fig.71 – As imagens acima mostram a sala de laudo, onde se tem o controle da sala de exames. Na segunda foto, podemos ter ideia da visibilidade do vidro para a sala de exames. Também é possível visualizar a porta que dá acesso da sala de laudo para a sala de exame.  
Fonte: Autora, 2016.

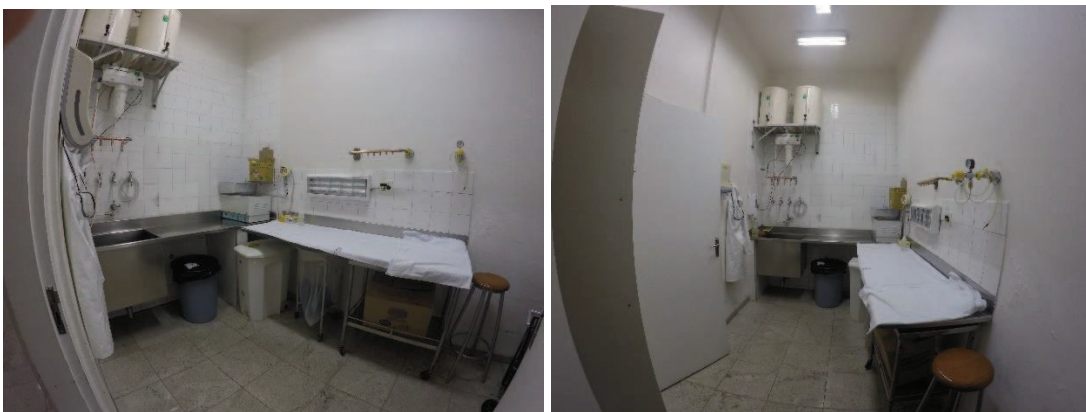
mesmo ainda de forma generalista inicial, as condições que se encontrava este expurgo ainda em funcionamento. Observou-se que áreas de infiltrações foram contaminadas por fungos. O expurgo era maior que o necessário, e o espaço também era utilizado para guarda de equipamentos, e depósito de materiais de limpeza (DLM). Pela legislação, guarda de material, de DLM devem ser independentes do expurgo, pois este deve ser mantido em assepsia ideal. As paredes deveriam ser inteiramente azulejadas e com rejunte epóxi, ou pintura epóxi, ou qualquer material de fácil desinfecção, como inox, por exemplo. Mas era pintura comum infiltrada, com colônias fúngicas aparentes. Os materiais do expurgo estavam expostos aos materiais de outras áreas que se encontravam dentro do mesmo ambiente.

Fig.72 – Imagens para captar a situação que se encontrava este expurgo, onde também funcionava o DLM, e a guarda de materiais. Estava em uso.

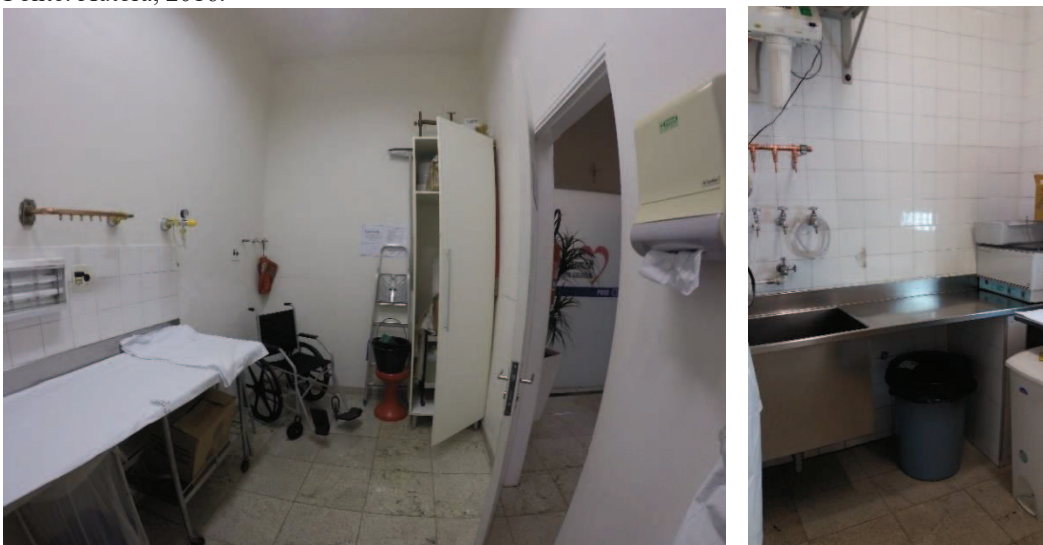
Fig.73 – Imagens para captar a situação que se encontrava este expurgo, onde também funcionava o DLM, e a guarda de materiais. Estava em uso.

Havia um expurgo extremamente grande que também era usado como DLM e sala de utilidades. Não estava em condições de utilização, apesar de estar em uso. Não era anexo a sala de exame, o que é desejável, dificultando sua utilização. Com isso, nesta reforma, foi trazido para a divisa com a sala de exame, e abriu-se uma janela de 60cm X 60cm baritada para o descarte dos materiais. Foi criado também um “hall” onde não houve mais a “mistura” do expurgo com o DLM. Isso para evitar a auto contaminação. Já na área externa, havia apenas 1 lavabo cirúrgico e era de inox. Havia infiltração interna e por não revestimento de todas as paredes. Foi substituído e ampliado para 2 lavabos cirúrgicos (escovação) de vidro e granito impermeabilizado com 2 torneiras automáticas. Parede revestida com cerâmica brilhante branca, junta seca, rejunte epóxi branco.

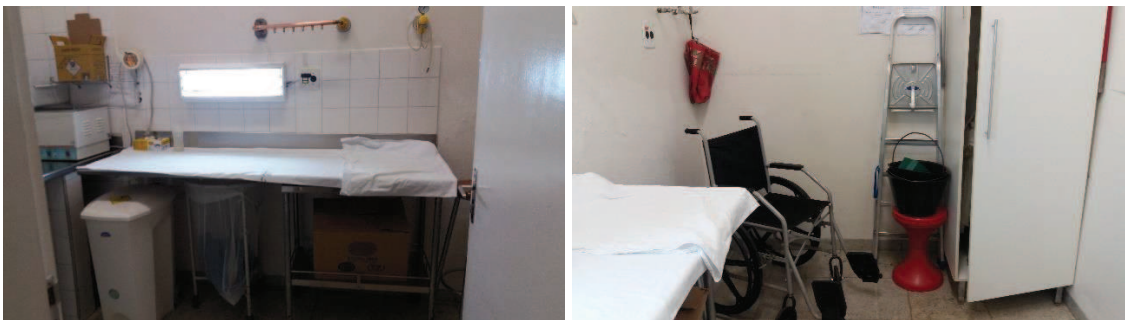
Fig.74 – Imagens para captar a situação que se encontrava este expurgo, onde também funcionava o DLM, e a guarda de materiais. Estava em uso.

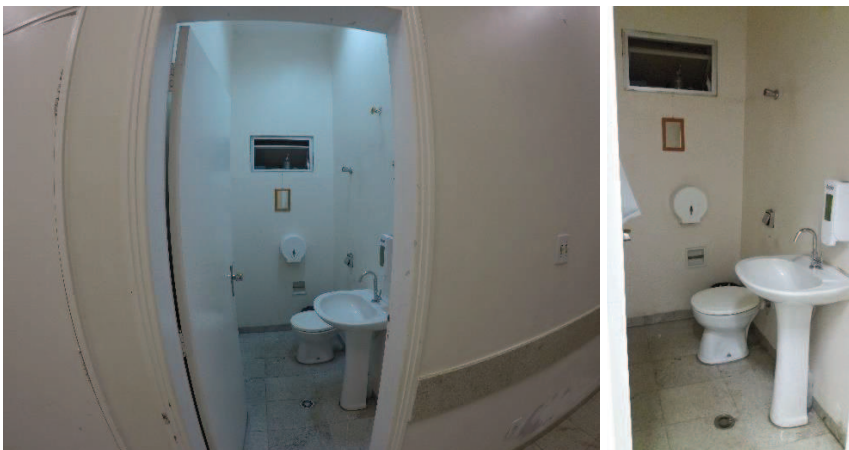
Fig.76 – Banheiro de médicos e funcionários do setor.  
Fonte: Autora, 2016.

Este banheiro era de uso exclusivo de funcionários e médicos, e o único existente dentro da área restrita. Não havia ventilação natural, pois o vitrô havia sido fechado com alvenaria pelo lado de fora. Havia muita infiltração e colônias fúngicas aparente. Não havia sistema de ventilação forçada.

O banheiro não era azulejado até o teto e rejuntado com epóxi, nem mesmo pintado com tinta epóxi, apenas pintado com tinta comum.

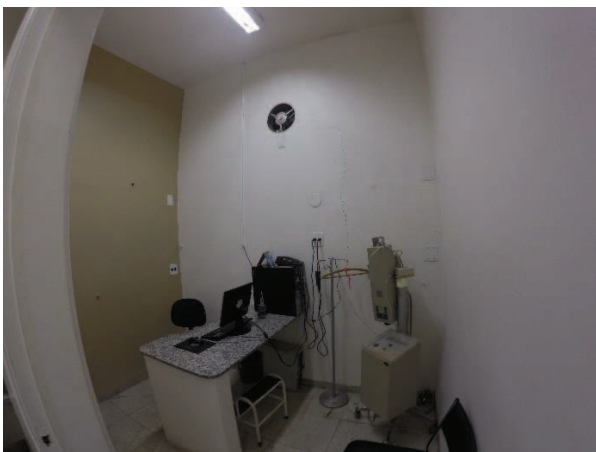
Fig.77 – Sala administrativa / secretaria  
Fonte: Autora, 2016.

Existia uma sala administrativa. Sem condições de trabalho. Porém, estava em uso. Infiltração aparente nas paredes e teto. Um sistema de ventilação obsoleto e fechado com alvenaria externamente, ou seja, sem uso. Rachaduras estruturais por onde infiltrava diretamente água da chuva pela parede. Também funcionava como guarda de equipamentos.

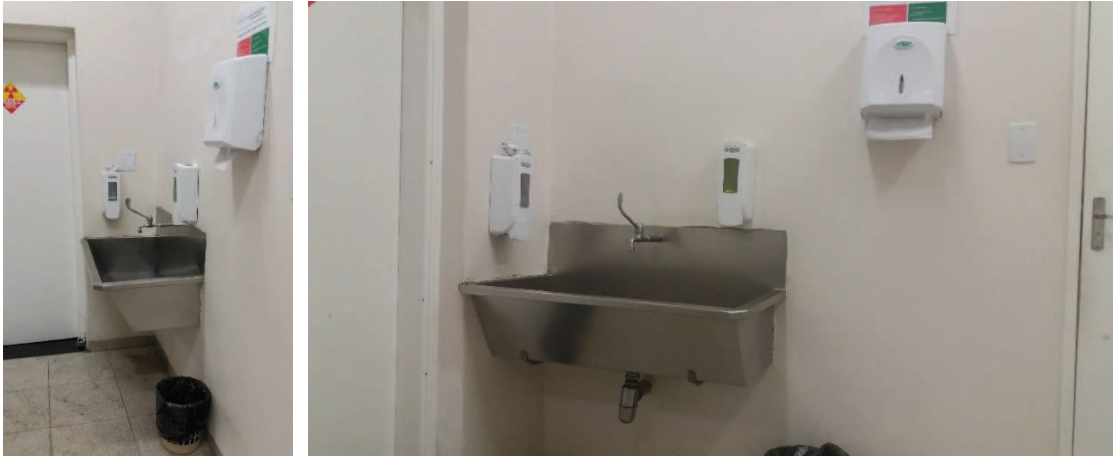
Fig.78 – Duas imagens do Lavabo Cirúrgico/Escovação.  
Fonte: Autora, 2016.

Anterior a porta de entrada da sala de exames, encontra-se o lavabo cirúrgico/escovação. Material: inox. Havia apenas 1 torneira, e seu tamanho não era adequado para o setor. Também é uma foto generalista. Será mostrado com detalhes evidenciando alguns problemas existentes, como infiltração, colônias fúngicas e o acabamento não suficiente para assepsia em seu entorno. Na foto, pode-se ver ao fundo a porta de entrada para a sala de exame.

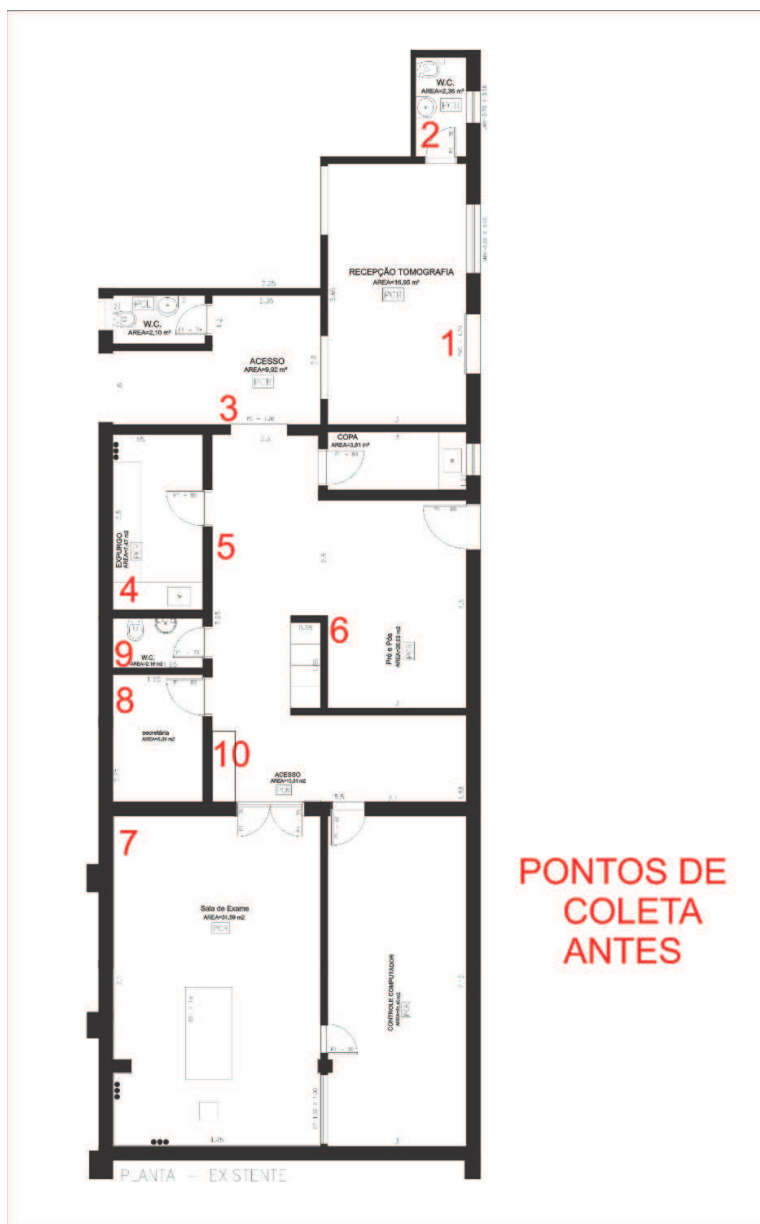
Foi realizada coleta de amostras ambientais em 10 superfícies de pontos estratégicos - piso, parede, pias, balcões – localizados em salas de procedimentos médico-hospitalar do serviço de hemodinâmica, para análise bacteriológica e micológica. Placas de RODAC PLATE® foram postas em contato com diferentes superfícies, e, após 10 segundos, realizado um *imprint*. Seguiu-se com incubação das placas a 35 °C por 48 horas para bactérias, com extensão do tempo para diagnóstico de fungos presentes nas amostras, cinco dias para leveduras e 15 dias para fungo filamentosos.

Fig.80 – Planta dos Pontos de coleta realizadas no serviço de hemodinâmica ANTES do início da reforma (28/09/2016).

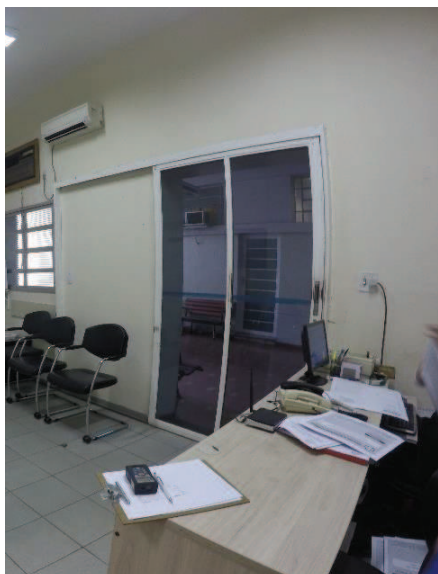
Fig.81 – Ponto de coleta 1: Porta de entrada  
Fonte: Autora, 2016.

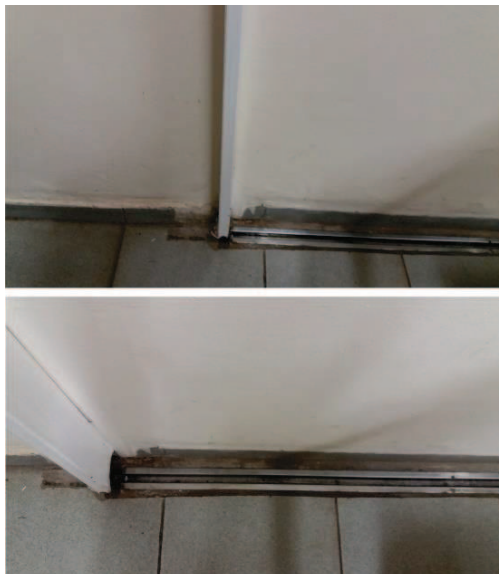
Fig.82 – Local de ponto de coleta 1: trilho da porta  
Fonte: Autora, 2016.

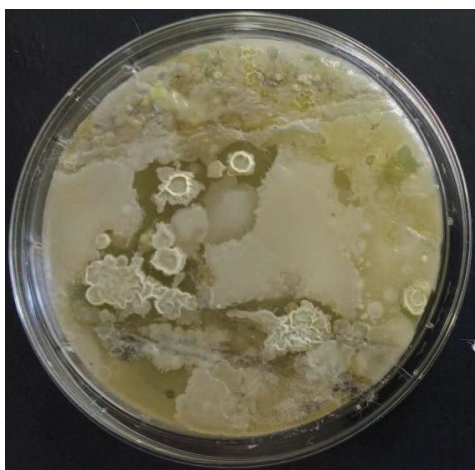
Fig.83 – Ponto de coleta 1: Imagem fotográfica da placa RODAC PLATE® com incubação a 35 °C por 48 horas evidenciando colônias de microrganismos

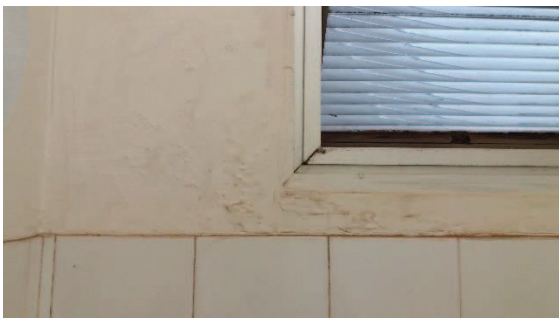
Fig.86 – Local do ponto de coleta 2: parede  
Fonte: Autora, 2016.

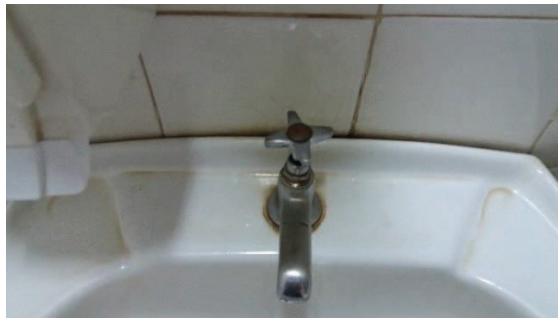
Fig.87 – Local do ponto de coleta 2: pia  
Fonte: Autora, 2016.

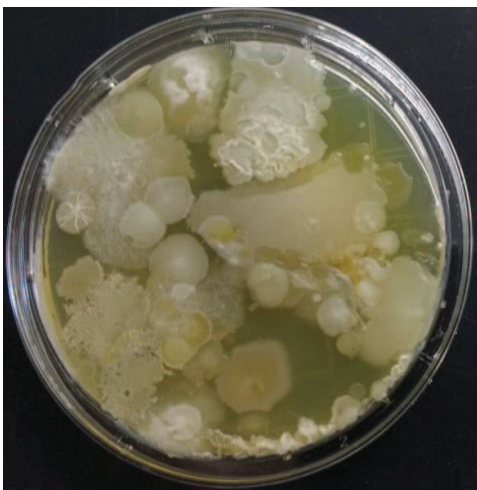
Fig.88 – Ponto de coleta 2: Imagem fotográfica da placa RODAC PLATE® com incubação a 35 °C por 48 horas evidenciando colônias de microrganismos

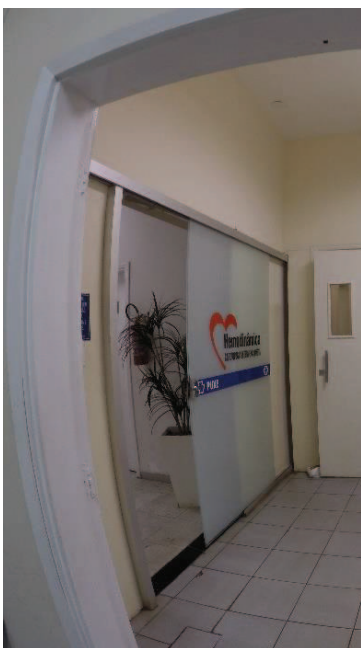
Fig.89 – Ponto de coleta 3:  
Porta Acesso Restrito Hemodinâmica  
Fonte: Autora, 2016.

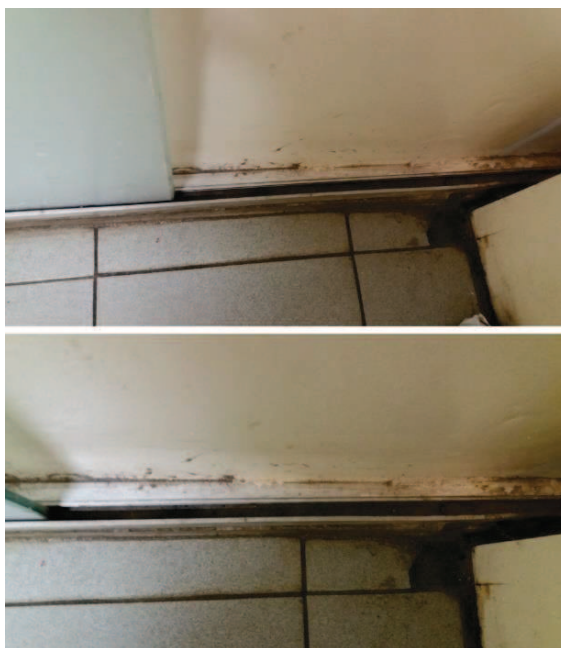
Fig.90 – Local de ponto de coleta 3: Trilho da porta  
Fonte: Autora, 2016.

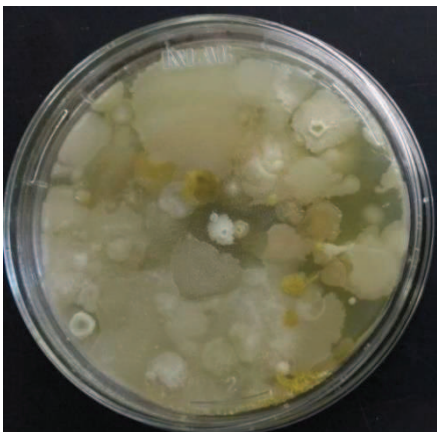
Fig.91 – Ponto de coleta 3: Imagem fotográfica da placa RODAC PLATE® com incubação a 35 °C por 48 horas evidenciando colônias de microrganismos

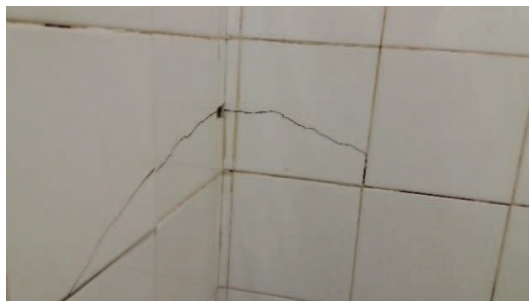
Fig.93 – Local de ponto de coleta 4: Expurgo  
Fonte: Autora, 2016.

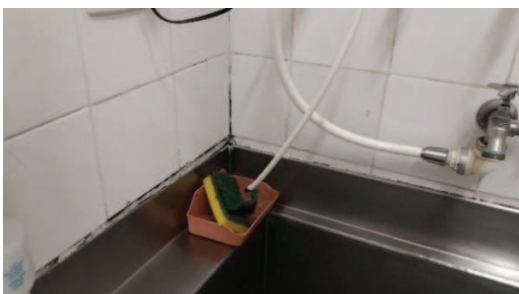
Fig.94 – Local de ponto de coleta 4: Expurgo  
Fonte: Autora, 2016.

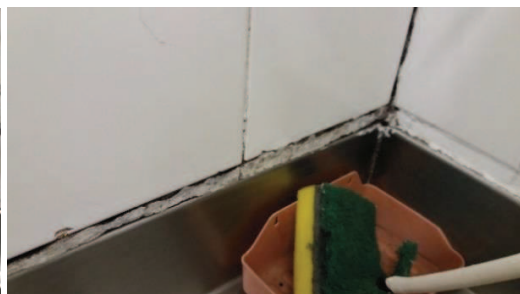
Fig.95 – Local de ponto de coleta 4: Expurgo  
Fonte: Autora, 2016.

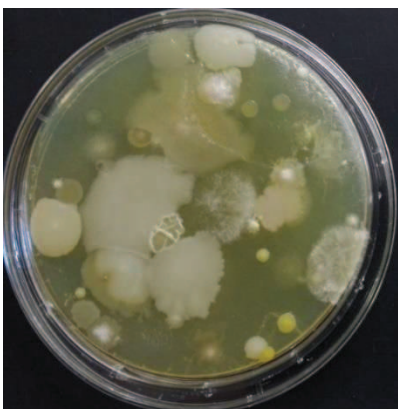
Fig.96 – Ponto de coleta 4: Imagem fotográfica da placa RODAC PLATE® com incubação a 35 °C por 48 horas evidenciando colônias de microrganismos

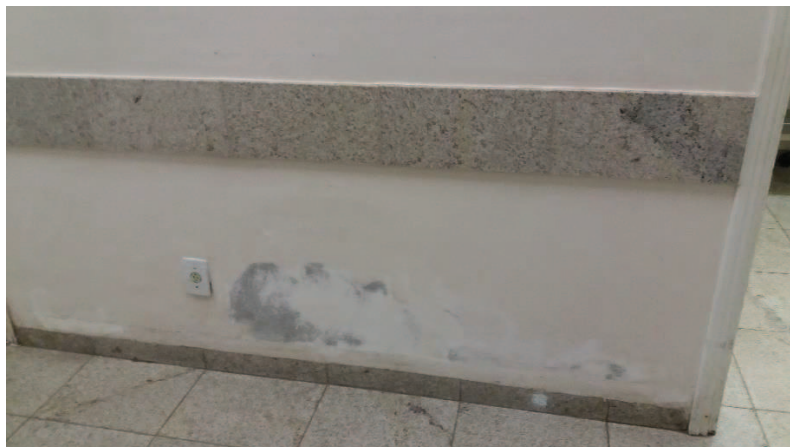
Fig.98 – Local de ponto de coleta 5: Parede  
Fonte: Autora, 2016.

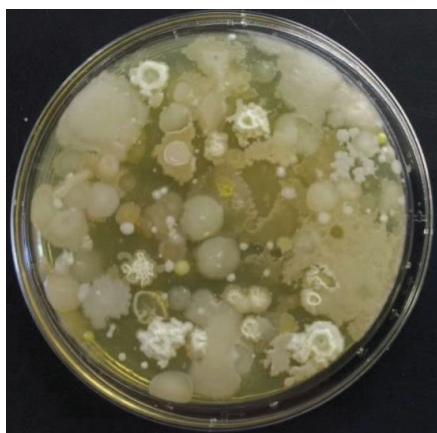
Fig.99 – Ponto de coleta 5: Imagem fotográfica da placa RODAC PLATE® com incubação a 35 °C por 48 horas evidenciando colônias de microrganismos

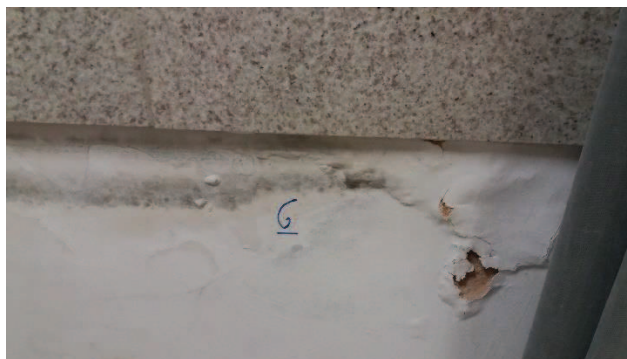
Fig.101 – Local de ponto de coleta 6: Parede  
Pré e Pós Operatório  
Fonte: Autora, 2016.

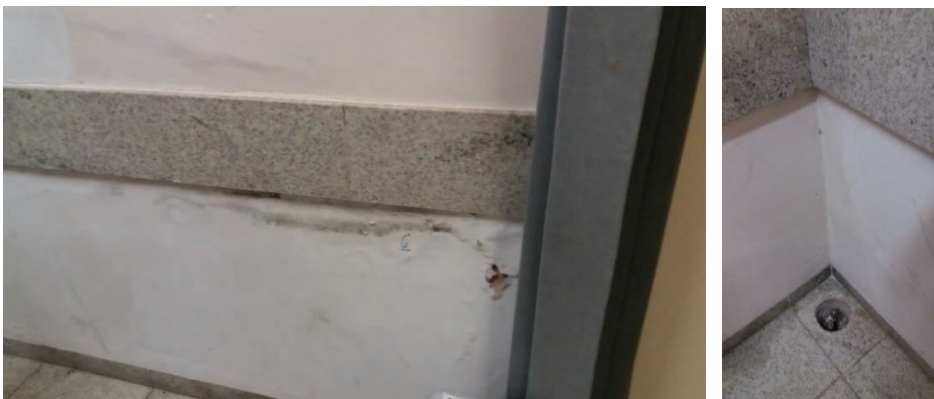
Fig.102 e 103 – Local de ponto de coleta 6: Parede Pré e Pós Operatório  
Fonte: Autora, 2016.

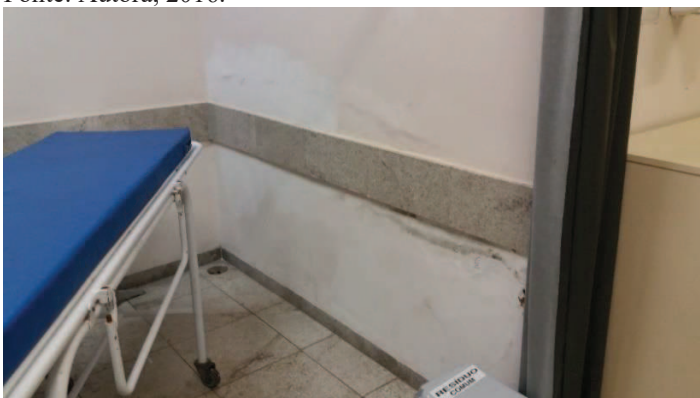
Fig.104 – Local de ponto de coleta 6: Parede - Pré e Pós Operatório  
Fonte: Autora, 2016

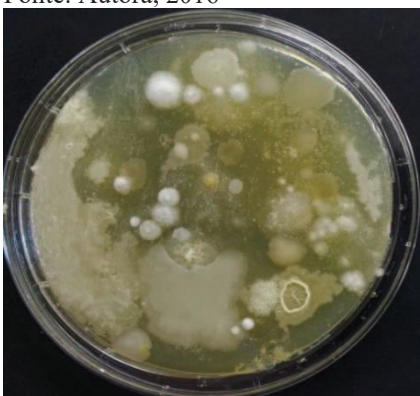
Fig.105 – Ponto de coleta 6: Imagem fotográfica da placa RODAC PLATE® com incubação a 35 °C por 48 horas evidenciando colônias de microrganismos

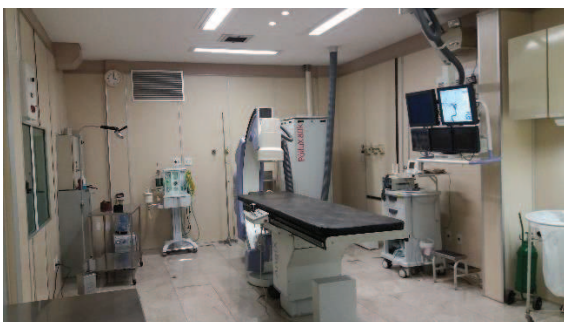
Fig.106 – Ponto de coleta 7: Sala de Exame  
Fonte: Autora, 2016.

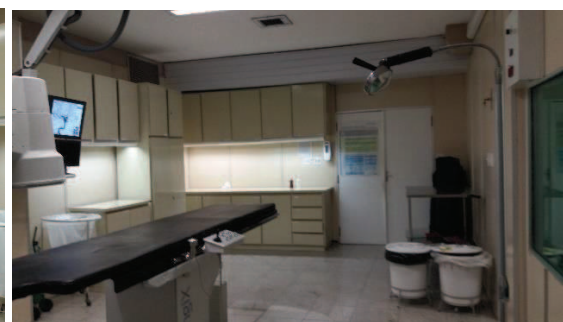
Fig.107 – Ponto de coleta 7: Sala de Exame  
Fonte: Autora, 2016.

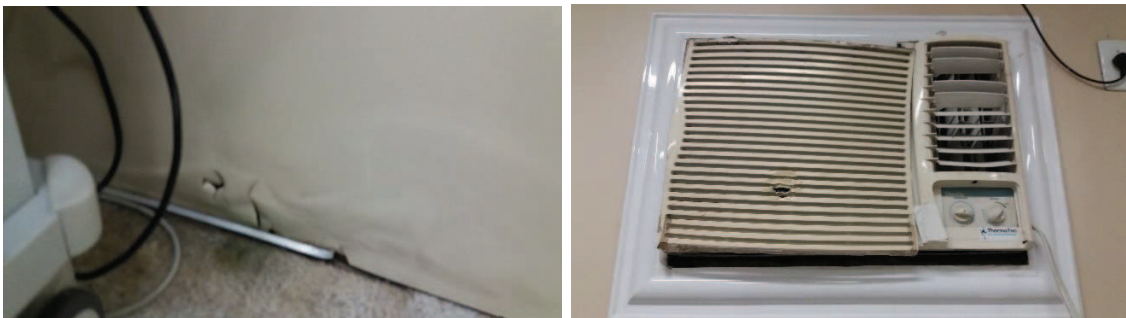
Fig.108 – Detalhes do ponto de coleta 7 (Sala de Exame)  
Fonte: Autora, 2016

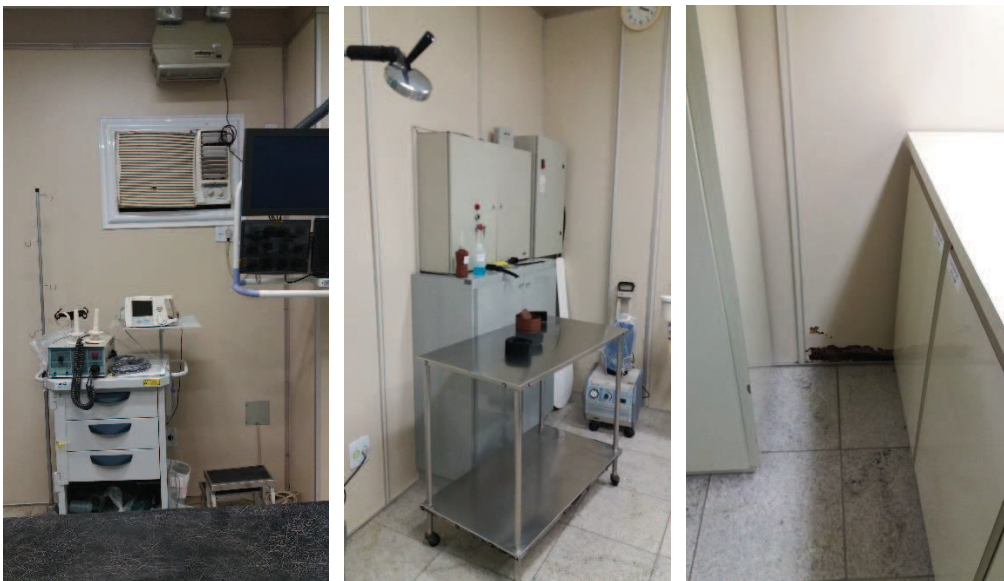
Fig.109 – Detalhes do ponto de coleta 7 (Sala de Exame)  
Fonte: Autora, 2016

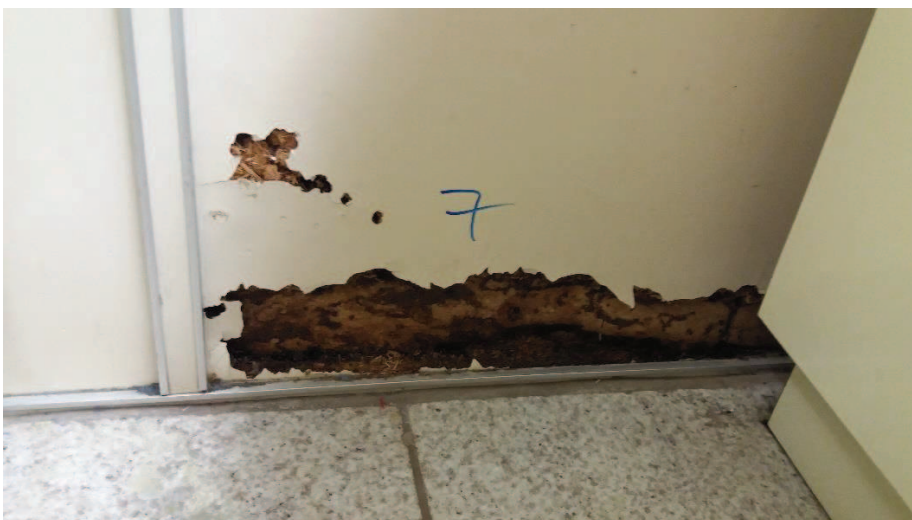
Fig.110 – Local de ponto de coleta 7: Parede Baritada– Sala de Exame  
Fonte: Autora, 2016

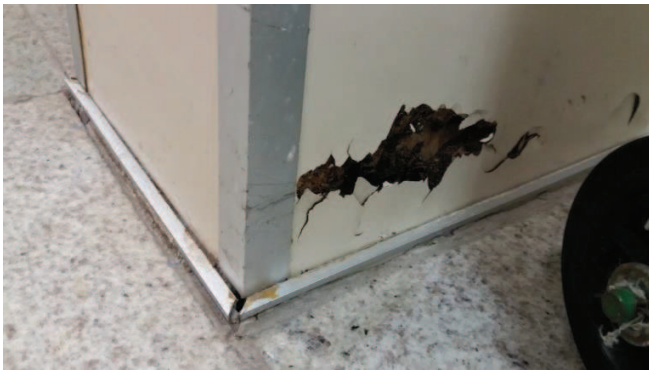
Fig.111 – Local de ponto de coleta 7: Parede Baritada – Sala de Exame  
Fonte: Autora, 2016

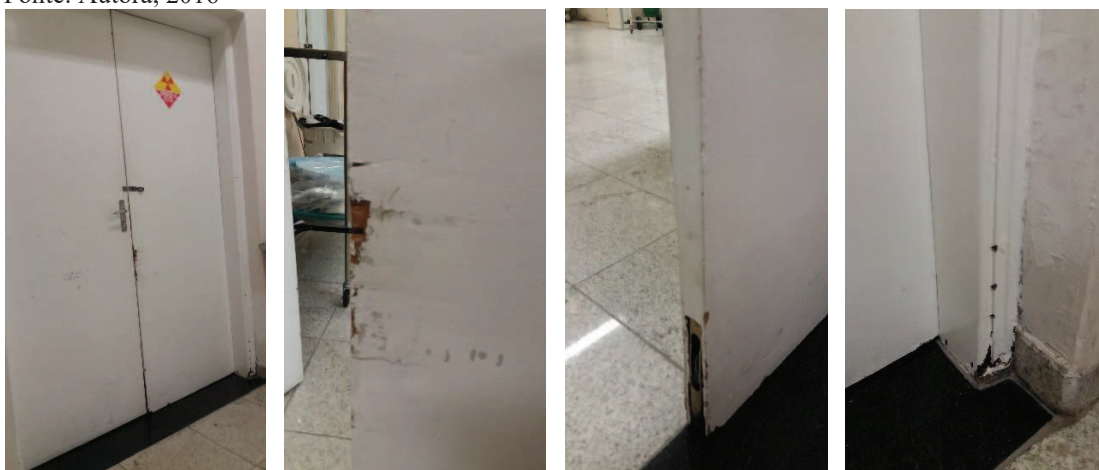
Fig.113 – Detalhes da porta do ponto de coleta 7 (Sala de Exame)  
Fonte: Autora, 2016

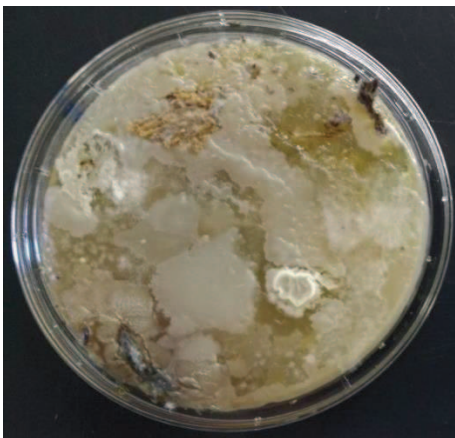
Fig.114 – Ponto de coleta 7: Imagem fotográfica da placa RODAC PLATE® com incubação a 35 °C por 48 horas evidenciando colônias de microrganismos

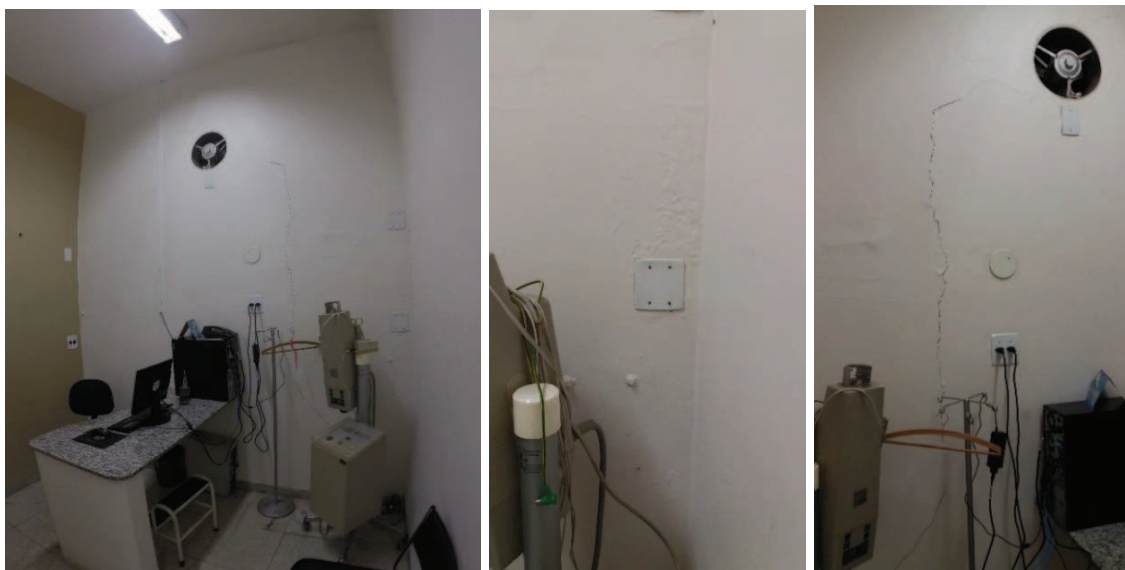
Fig.115 e 116 – Ponto de coleta 8: Sala Administrativa/Secretaria  
Fonte: Autora, 2016.

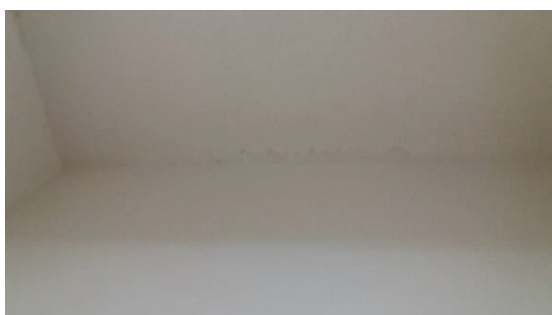
Fig.117 – Detalhes do Ponto de coleta 8:  
Teto infiltrado e rachado  
Fonte: Autora, 2016.

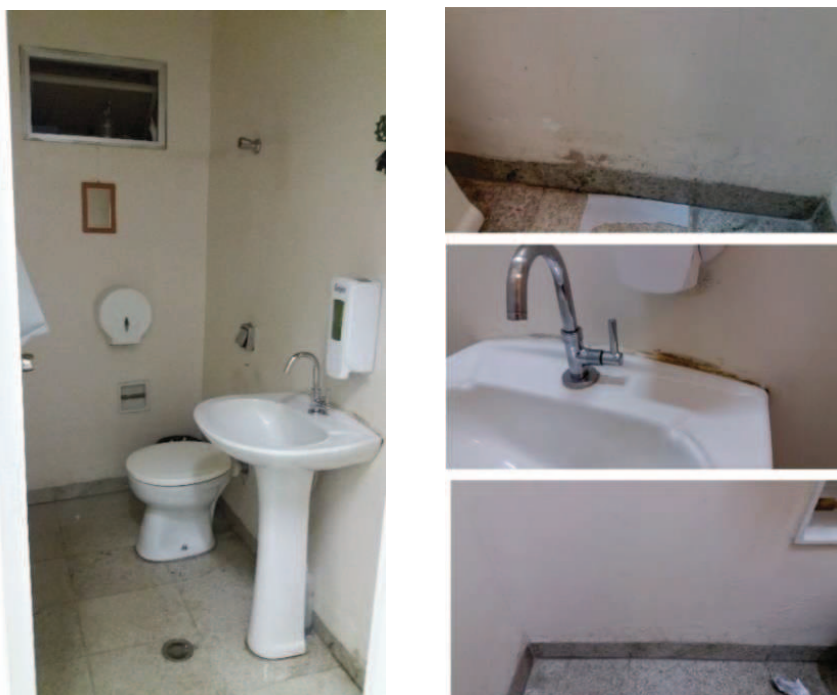
Fig.120 – Ponto de coleta 9: Banheiro Privativo de funcionários e Médicos  
Fonte: Autora, 2016.

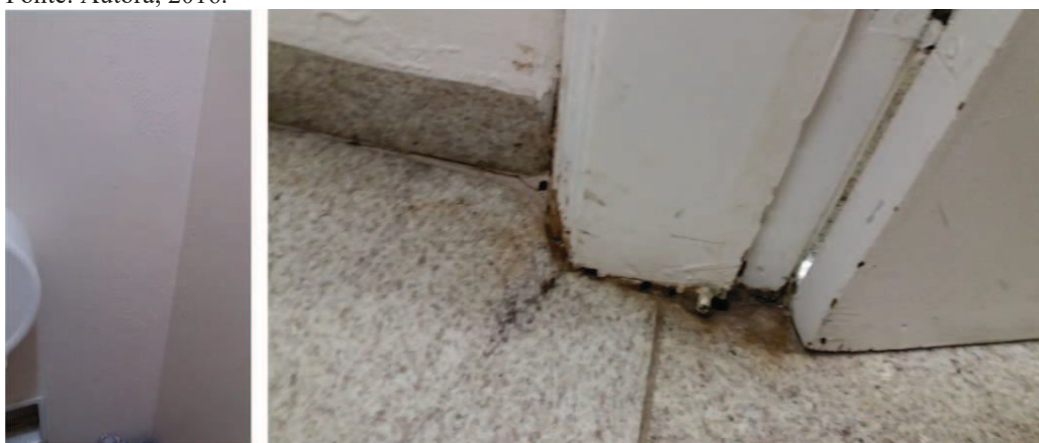
Fig.121 – Ponto de coleta 9: Banheiro Privativo de funcionários e Médicos  
Fonte: Autora, 2016.

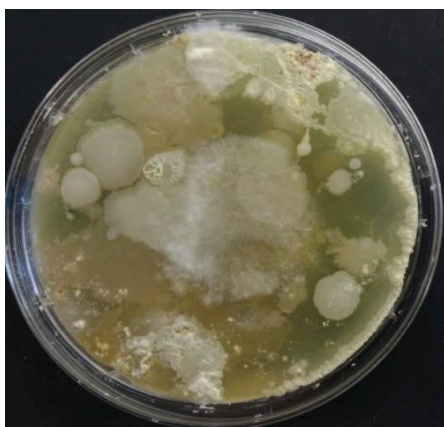
Fig.122 – Ponto de coleta 9: Imagem fotográfica da placa RODAC PLATE® com incubação a 35 °C por 48 horas evidenciando colônias de microrganismos

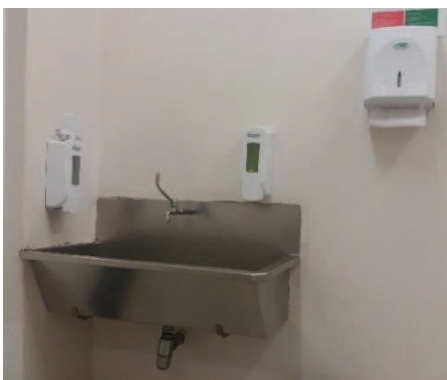
Fig.123 – Ponto de coleta 10:  
Lavatório Cirúrgico/Escovação  
Fonte: Autora, 2016.

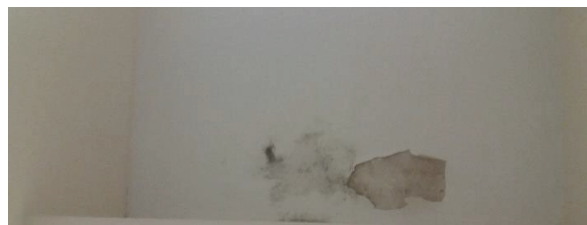
Fig.126 – Detalhe do teto sobre ponto de coleta 10. Infiltração.  
Lavatório Cirúrgico/Escovação  
Fonte: Autora, 2016.

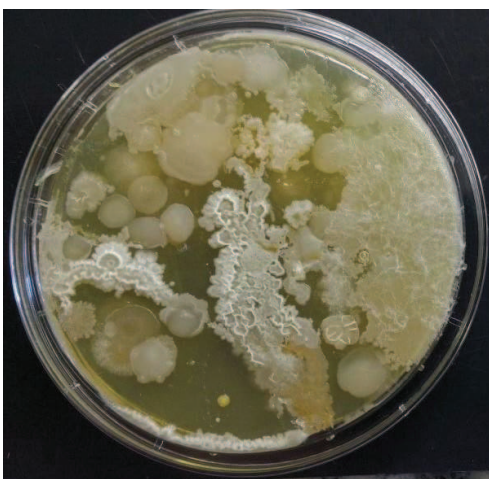
Fig.127 – Ponto de coleta 10: Imagem fotográfica da placa RODAC PLATE® com incubação a 35 °C por 48 horas evidenciando colônias de microrganismos
