**ARQUITETURA HOSPITALAR: ESTUDO  
MICROBIOLÓGICO E QUALIDADE  
AMBIENTAL**

Tese apresentada à Faculdade de  
Medicina de São José do Rio  
Preto para obtenção do Título de  
Doutor no Curso de Pós  
graduação em Ciências da Saúde.

Ao iniciar o trabalho de pesquisa e projeto, assim era a planta do serviço de hemodinâmica levantada no local. Também foi feito levantamento fotográfico e coleta de amostras.

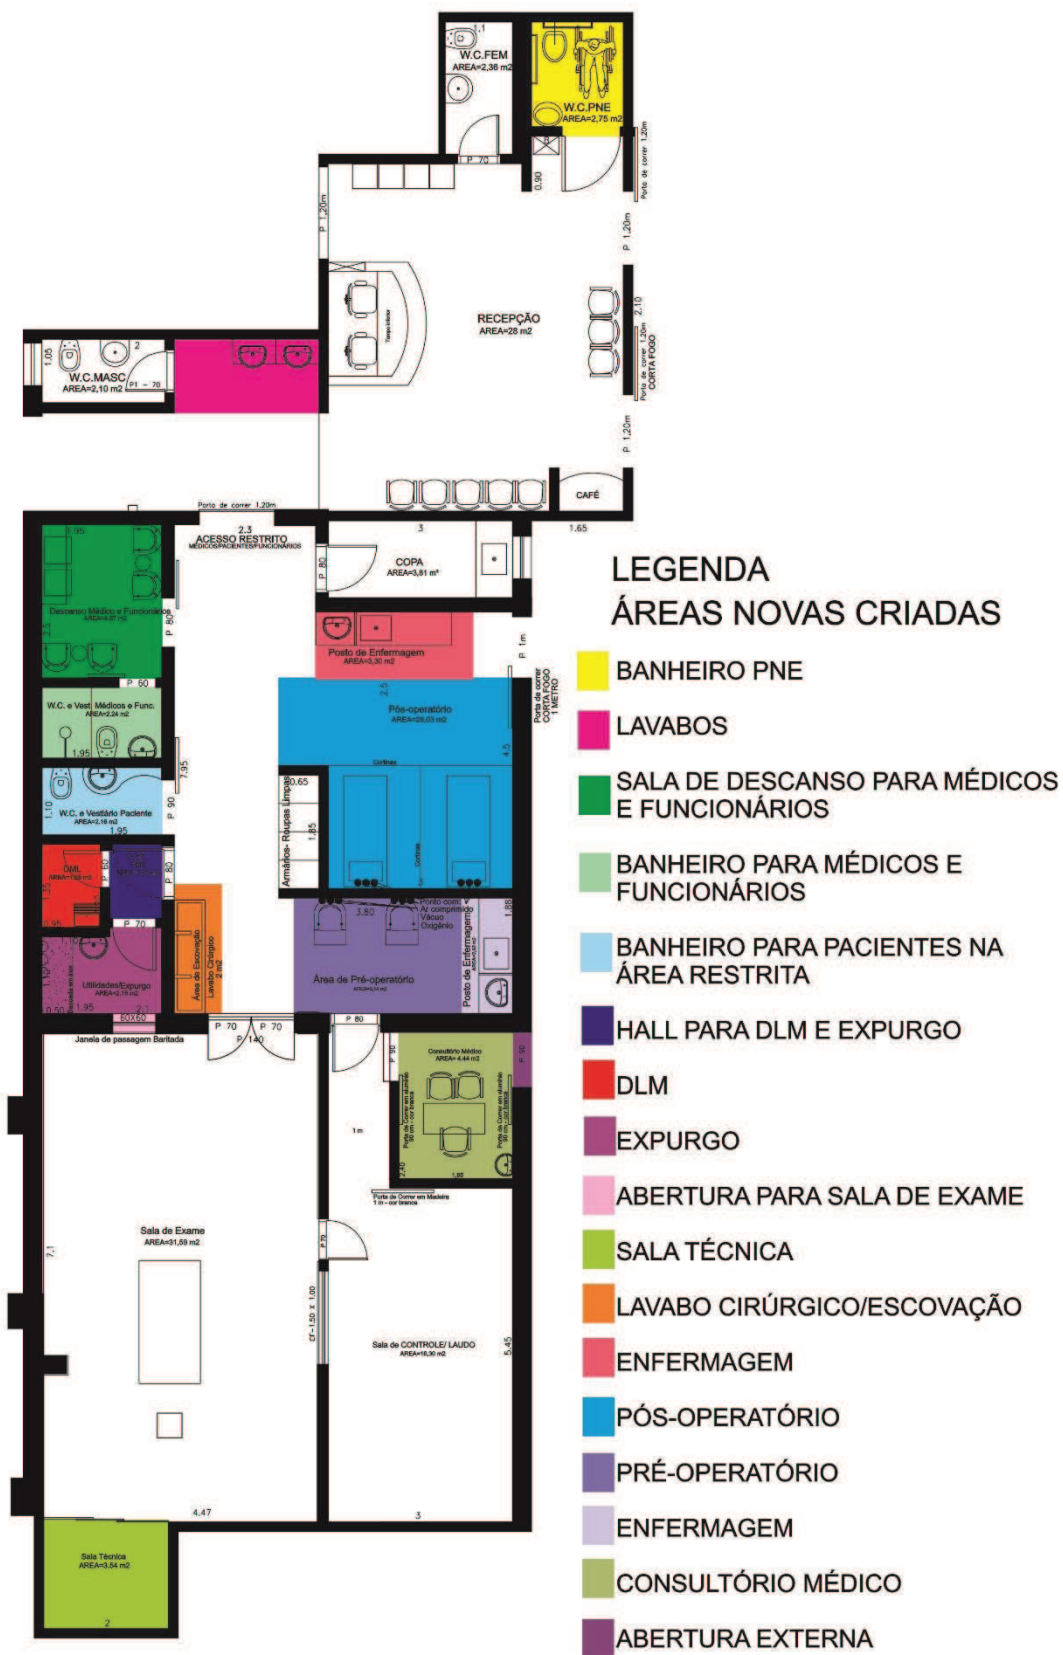
Nesta planta de modificações estruturais pode-se notar as áreas que foram ampliadas, no total de 17,15m<sup>2</sup>. Também se reconhecem as áreas que foram modificadas, demolidas ou edificadas.

Fig.130 – Planta de Áreas Novas Criadas  
Fonte: Autora, 2016.

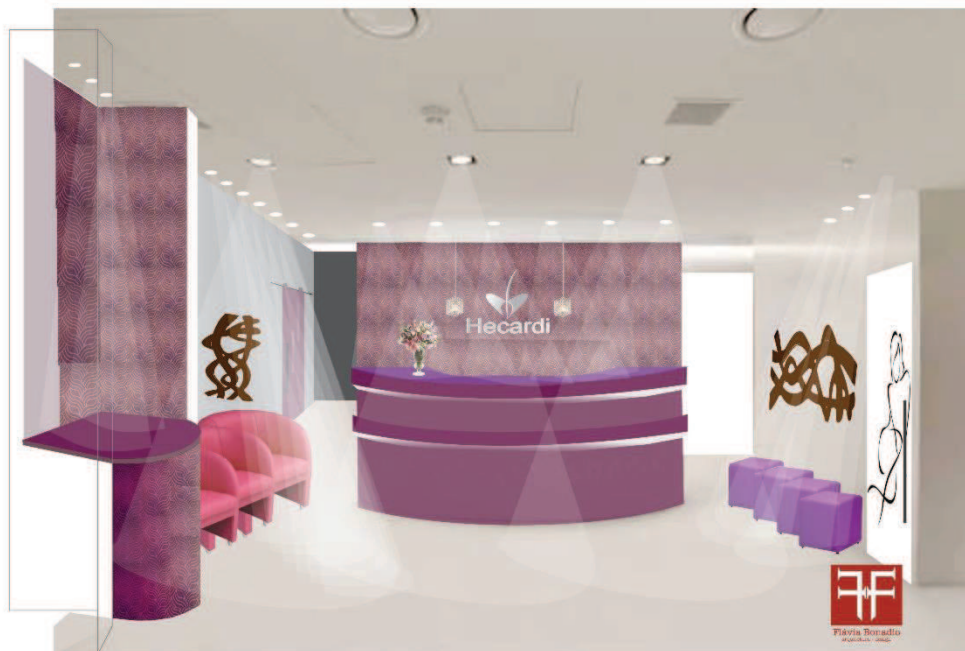
A vista que será mostrada é uma perspectiva (projeto). Um ponto de vista. Assim se pode interpretar com cor e forma o futuro ambiental proposto. Através da recepção pode-se expandir as cores para todas as áreas do setor de hemodinâmica.

Fig.132 – Vista – Projeto - Perspectiva da Recepção  
 Fonte: Autora, 2016.

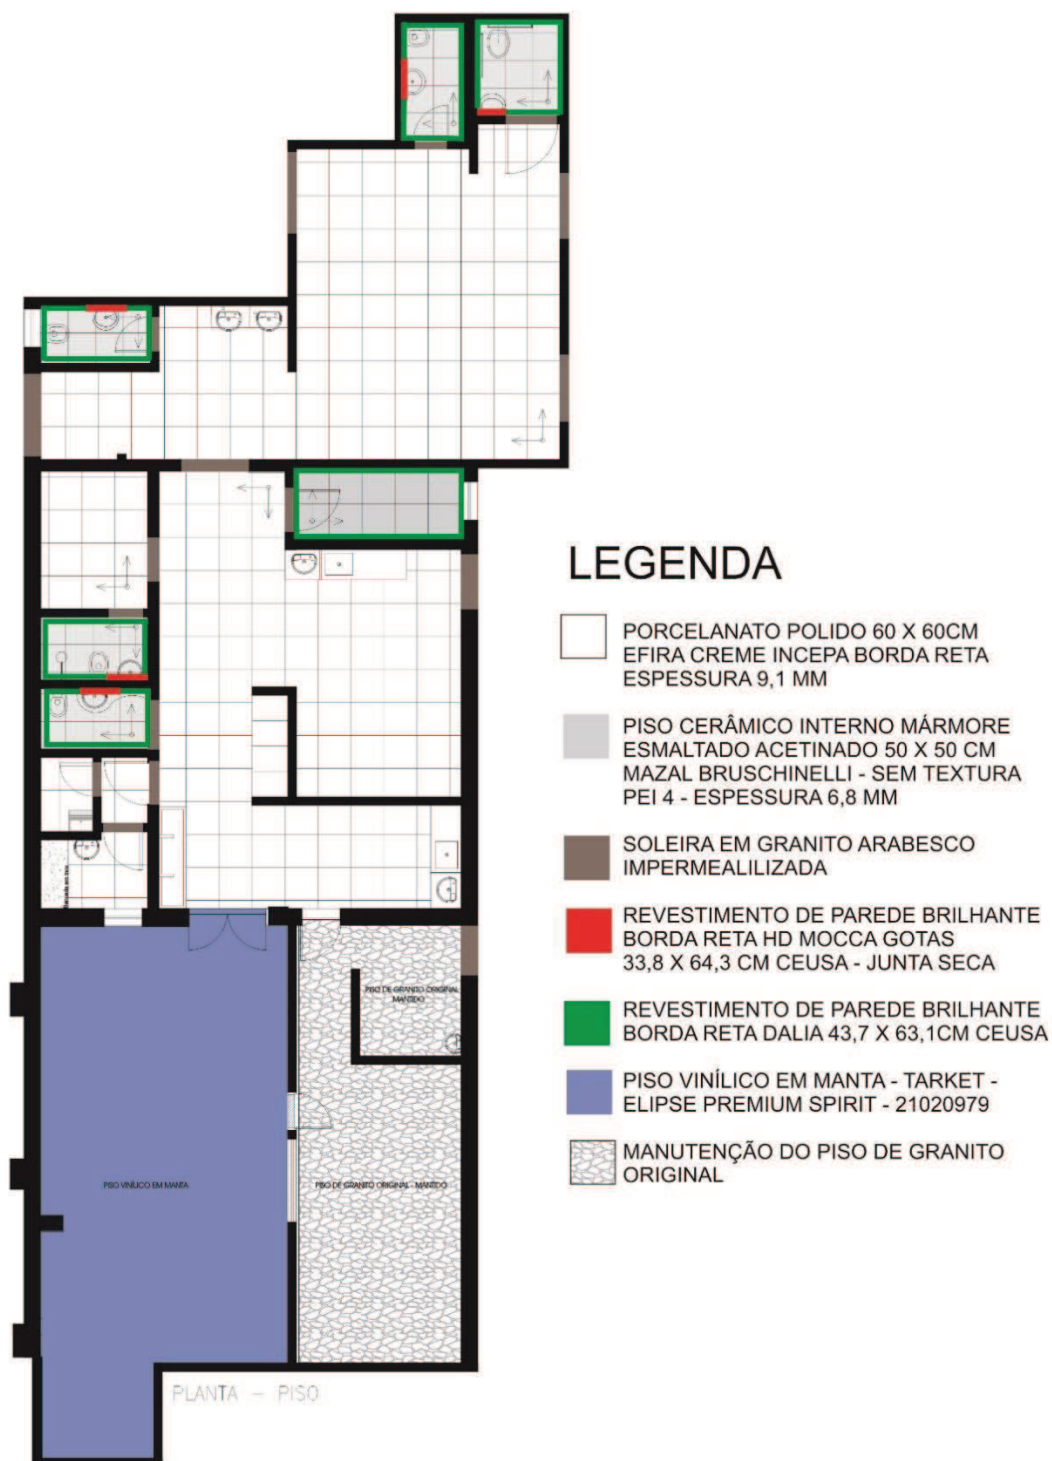
Os pisos e revestimentos foram trocados de acordo com as necessidades verificadas no local e levando em consideração a legislação vigente. Será explicitada e detalhada mais adiante no item “OBRA”. As setas nos “cantos” dos ambientes indicam o sentido da colocação do piso.

Fig.141 – Projeto Piso e Revestimento  
Fonte: Autora, 2016.

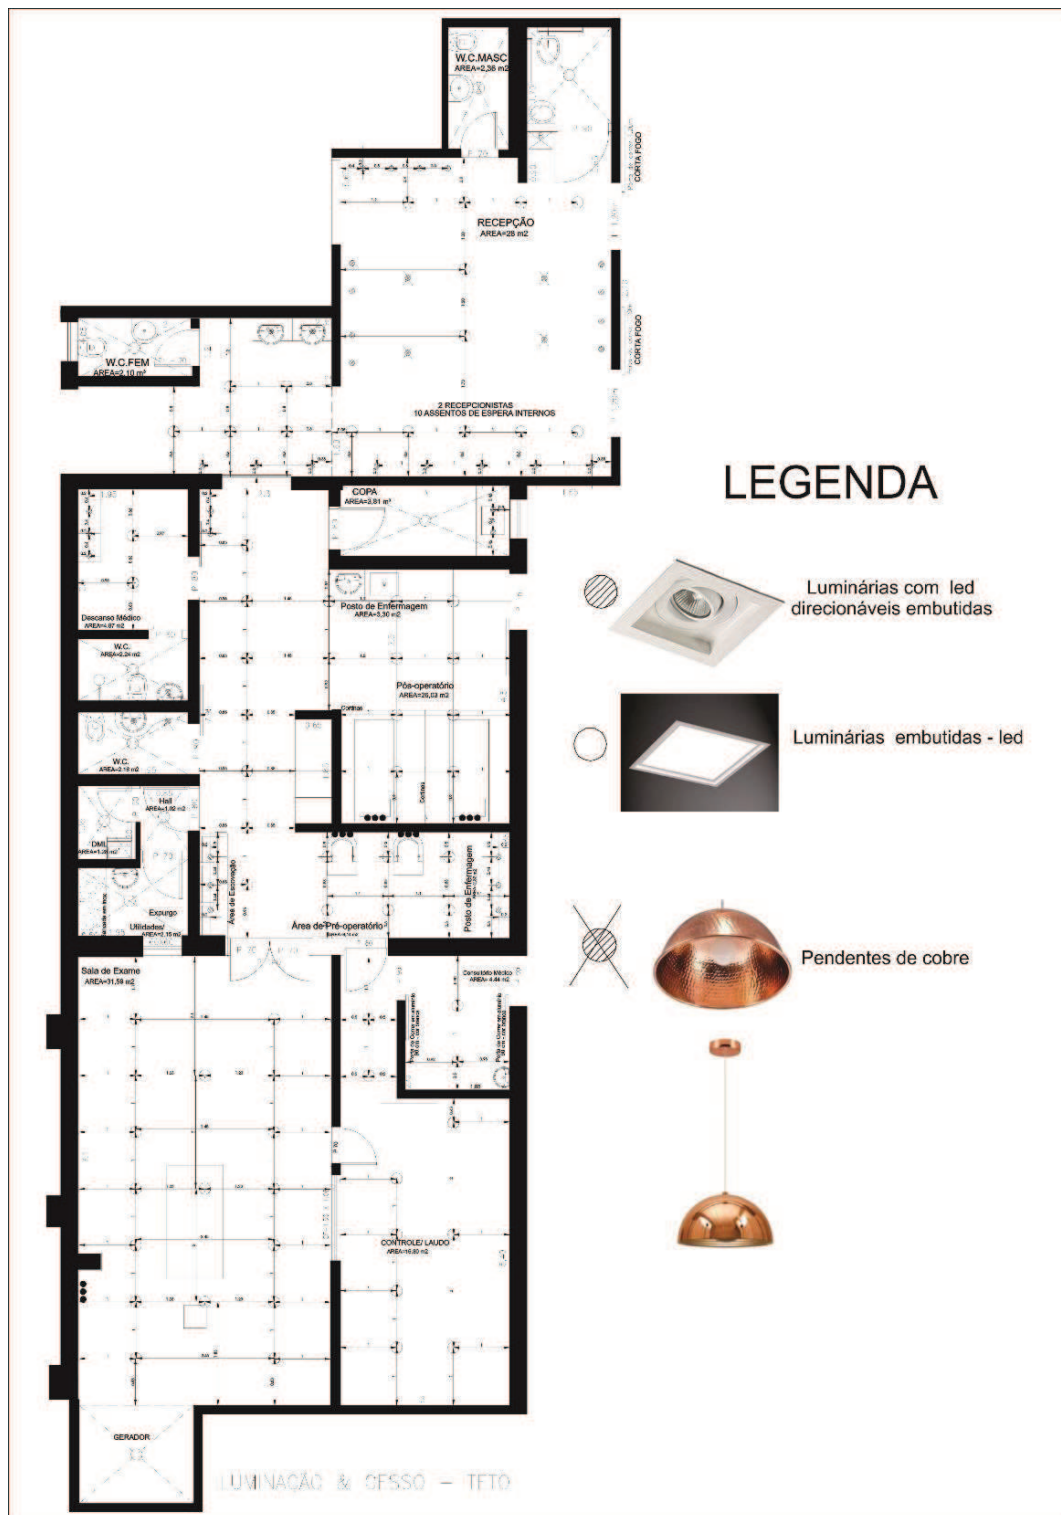
O projeto de iluminação é muito importante na área hospitalar. Ela é providencial para minimizar a ocorrência de erros, sendo apoio para execução de tarefas, apoio para enfermagem, apoio cirúrgico, para uma boa higienização, etc. A iluminação para este projeto foi calculada para que não houvesse sombras.

Fig.142 – Projeto - Iluminação/Gesso  
Fonte: Autora, 2016.

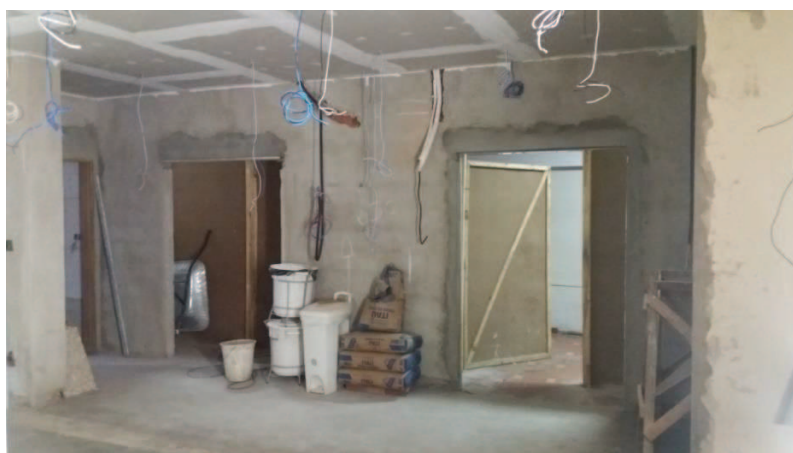
Na recepção havia piso cerâmico comum de alto tráfego, bastante desgastado, porém, inteiro, e ainda em condição de uso. A cerâmica dos banheiros e expurgo eram muito antigas e estavam infiltradas e rachadas. Nas demais salas, incluindo a sala de exames, o piso era granito.

Piso em granito – O granito é uma pedra natural. Segundo o site Educa+Brasil, sua porosidade está entre 0,4 e 1,5%. É uma pedra com baixa porosidade. Quanto à permeabilidade, a rocha tem um percentual entre 0,2 e 0,5 de absorção. A permeabilidade é a mensuração de como os veios dela se interconectam. No caso desta área hospitalar, o granito precisou ser retirado. Ele estava infiltrado por baixo. O contrapiso já estava praticamente solto do piso pela umidade, apenas preso pela pressão, contato e pela própria umidade. O rejunte usado era simples e não epóxi, o que facilitou ainda mais o descolamento. O grande tempo de exposição a água causou uma contaminação fúngica, fazendo com que a escolha fosse removê-lo totalmente, e também refazer o contrapiso com impermeabilizante.

Fig.154 – Piso de granito e contrapiso foram retirados. Contrapiso refeito com impermeabilizante a espera de piso de porcelanato assentado com junta seca e rejunte epóxi. (Recepção)

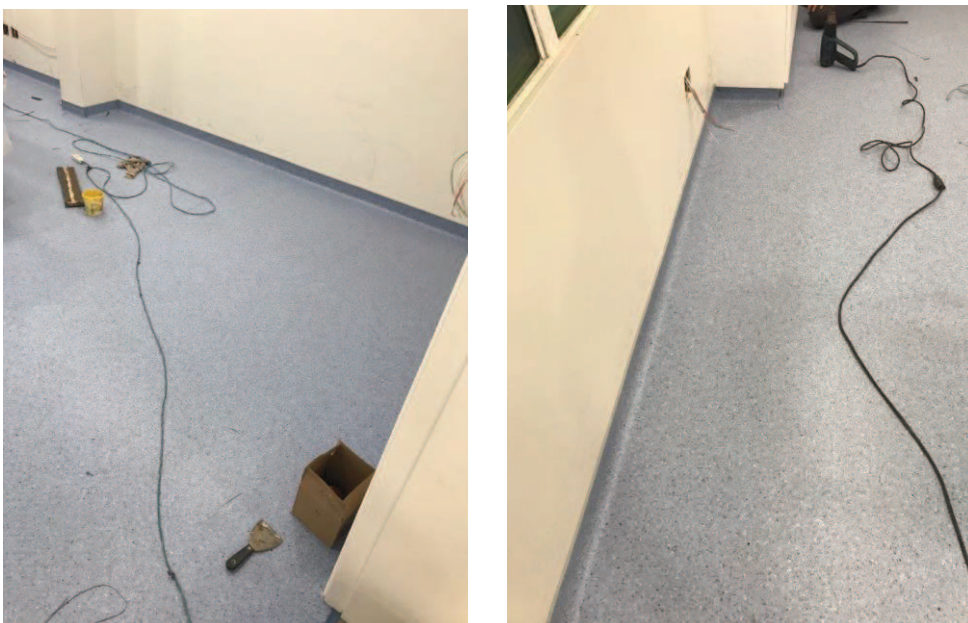
Há regras pré-estabelecidas pela ANVISA que limitam as opções na hora da escolha de um piso hospitalar. Em uma de suas regras, determina que o piso hospitalar em áreas críticas e semicríticas, seja um piso vinílico em manta com impermeabilidade menor ou igual a 4%, com as mantas soldadas a 600°C formando uma peça monolítica incluindo o seu rodapé sem que haja cantos vivos. Na sala de exames foi instalado piso vinílico em manta monolítica.

Fig.156 – Assentamento do piso vinílico em manta na sala de exames após impermeabilização do contrapiso. Detalhe do rodapé arredondado como pedido na legislação.

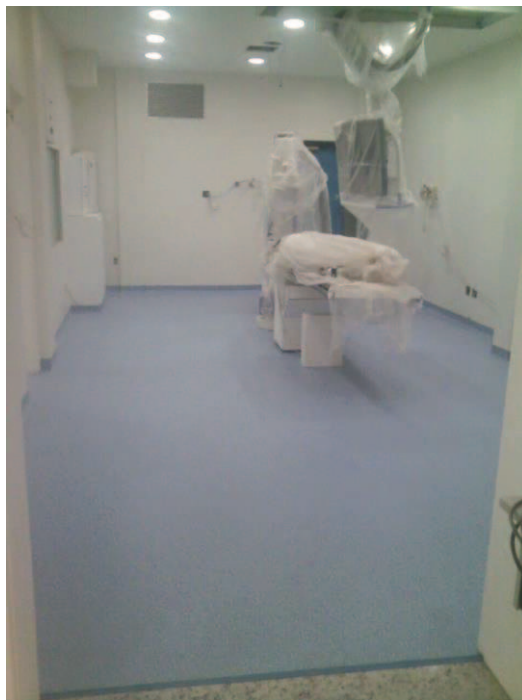
Fig.157 – Piso vinílico em manta assentado na sala de exames após impermeabilização do contrapiso. Detalhe da junta de separação da manta vinílica com a soleira em granito impermeabilizado.  
Fonte: Autora, 14 de dezembro de 2017.

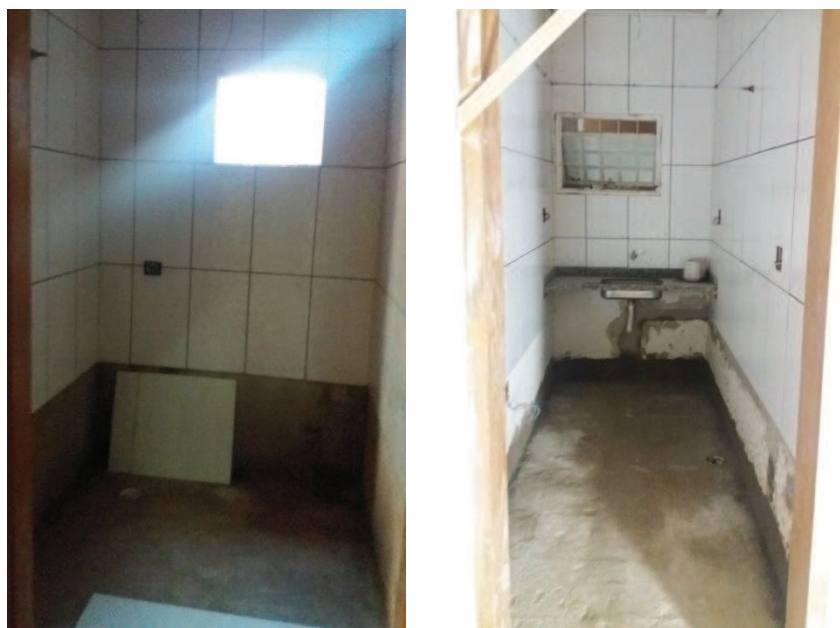
O piso dos banheiros e da copa foram substituídos por piso cerâmico. Primeiramente, todo o piso e contrapiso foram removidos. O contrapiso foi refeito e impermeabilizado, e instalado novo piso cerâmico com rejunte epóxi. A impermeabilização incluiu a parede até 60 cm de altura para evitar possível infiltração ascendente.

Fig.158 – Piso e contrapiso retirados. Contrapiso refeito com impermeabilizante a espera de piso cerâmico e rejunte epóxi. (banheiro) (copa)  
Fonte: Autora, 27 de abril de 2017.

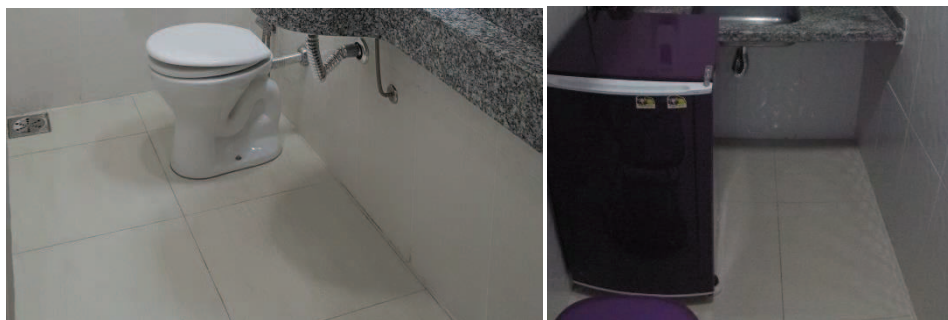
Fig.159 – Piso cerâmico e rejunte epóxi. (banheiros) (copa)  
 Fonte: Autora, 14 de dezembro de 2017.

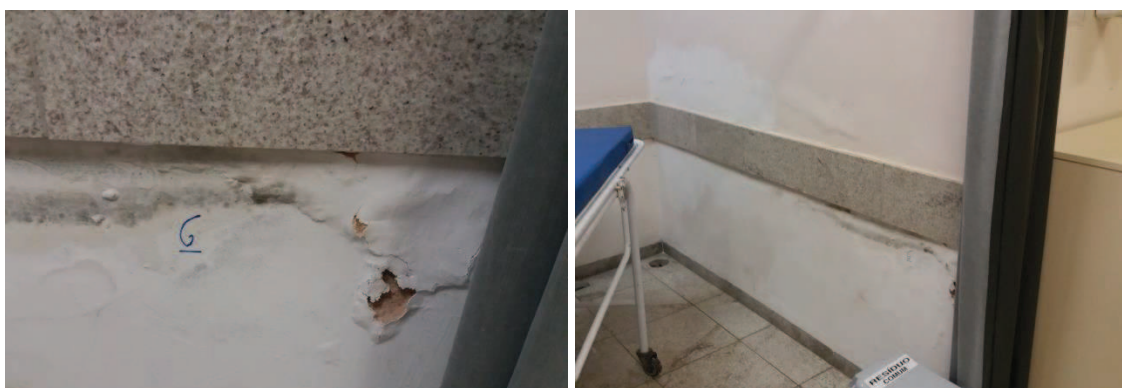
Como pôde ser visto nos levantamentos anteriores, a maior parte das paredes evidenciava infiltração ascendente grave e ampla. Também havia infiltração descente, em menor escala. O reboco estava praticamente “desintegrando” o que deixava o ambiente bastante propício para fixação de estruturas fúngicas.

Fig.160 – Infiltração ascendente na parede da sala de pré e pós operatório (antes – foto já apresentada)  
 Fonte: Autora, 28 de setembro de 2016.

Após remoção do reboco até a altura de 1m (infiltração ascendente, de modo geral, é de no máximo 60 cm), foram aplicadas 3 demãos cruzadas de impermeabilizante (Sikatop). Na massa de reboco também foi misturado com  $\frac{1}{4}$  de impermeabilizante. E novamente foi rebocado. Isso foi feito em **todas** as paredes, mesmo as que ainda não apresentavam infiltração ascendente aparente.

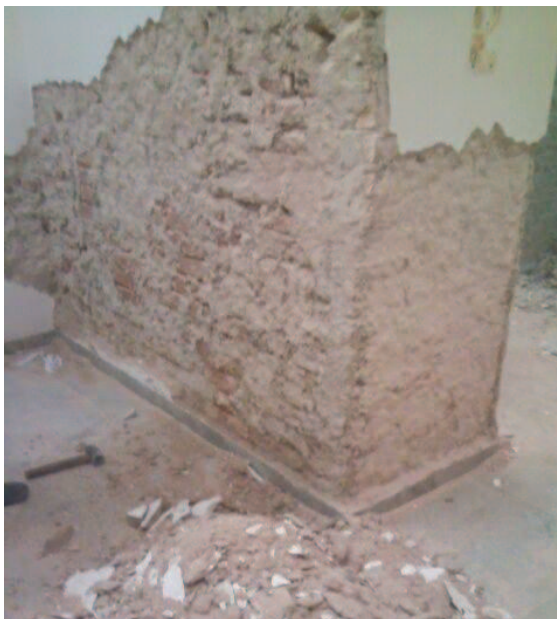
Fig.161 – Retirada de todo o reboco da parede mostrada.  
Fonte: Autora, 20 de dezembro 2016.

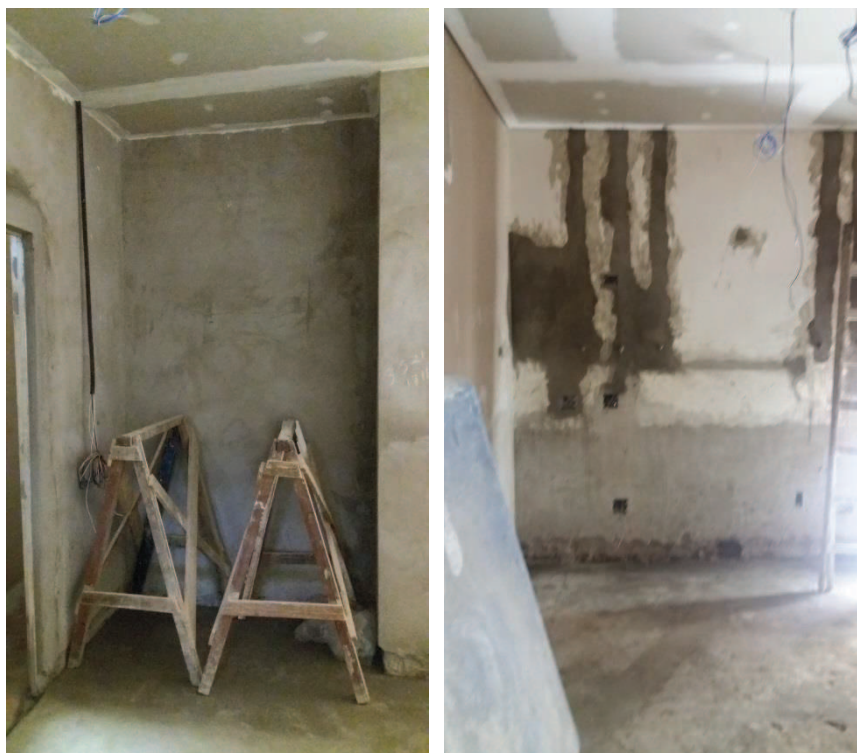
Fig.162 – Na primeira foto pode-se notar que foi retirado e refeito todo o reboco da parede com impermeabilizante, pois encontrava-se toda comprometida. Já na segunda foto, foi retirado e refeito o reboco com impermeabilizante apenas onde encontravam-se as infiltrações ascendentes. Notam-se também na segunda foto, cortes na parede para passagem de novos dutos e enfições.  
Fonte: Autora, 27 de abril de 2017.

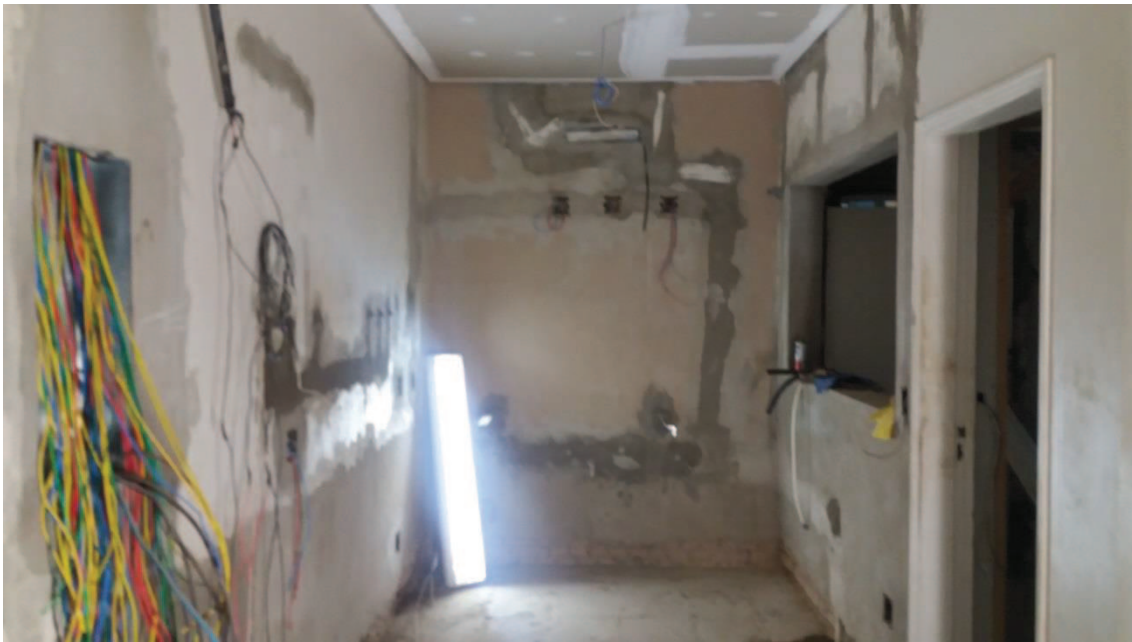
Fig.163 – Imagem fotográfica da retirada e reconstrução do reboco com impermeabilizante há 1m do piso para prevenir a infiltração ascendente. Também foram retiradas e refeitas algumas partes superiores. Notam-se também cortes na parede para passagem de novos dutos e enfiadoes. Do lado esquerdo vê-se o quadro de passagem com os cabos e fios “a espera”. E a direita vê-se o visor que foi aberto entre o novo consultório médico e do também novo posto de enfermagem do pré-operatório.

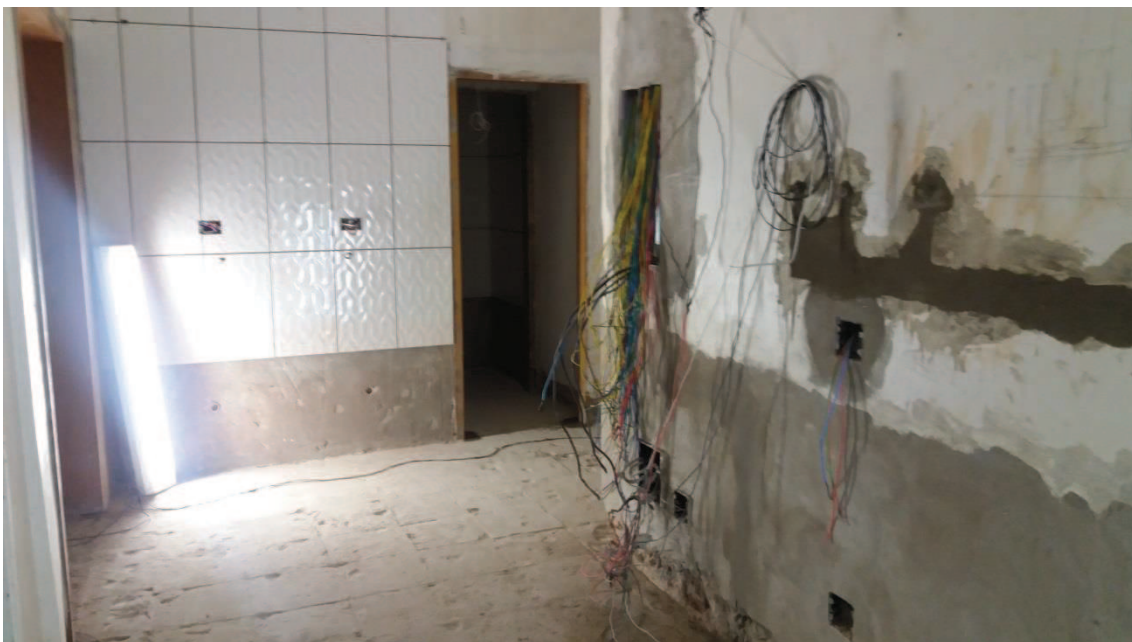
Fig.164 – Imagem fotográfica demonstrando a retirada e novo reboco com impermeabilizante há 1m do piso para prevenir a infiltração ascendente. Notam-se também cortes na parede para passagem de novos dutos e enfiadoes. Na parede à direita, a caixa de passagem. Ao fundo, a parede já com a cerâmica assentada para a instalação do lavabo cirúrgico.

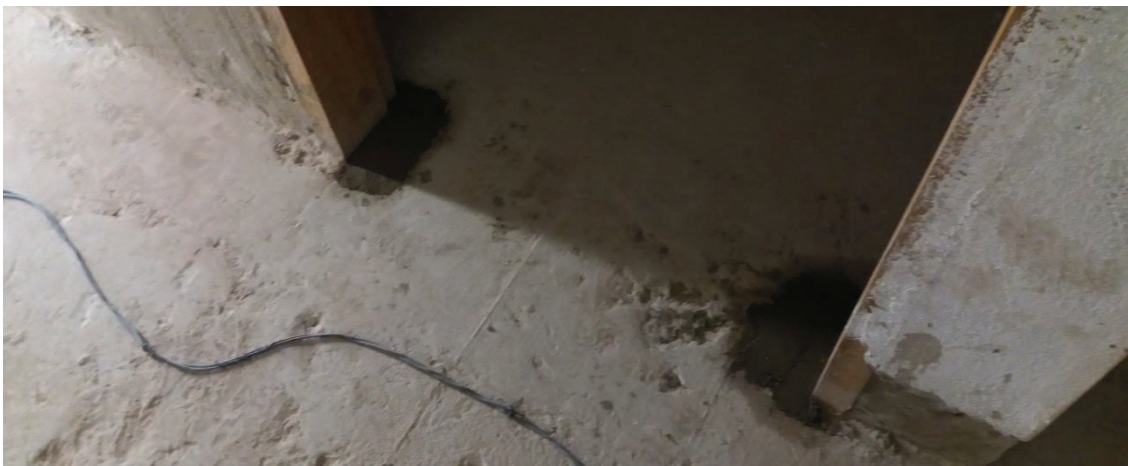
Fig.165 – Imagem fotográfica demonstrando infiltração muito forte na base das portas, o que causava um acúmulo de sujeira e colônias fúngicas aparentes, como pode-se notar em fotos dos levantamentos anteriores. Por isso, houve um a substituição de todos os batentes de todas as portas. Mas para isso, também houve um cuidado especial com a impermeabilização da base de todas elas.

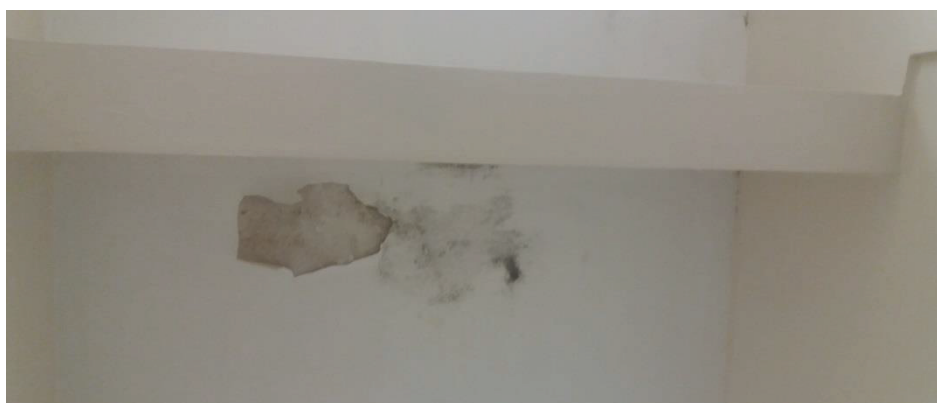
Havia vários pontos de infiltração no “teto”. Estrutura de laje com cobertura de telha de fibrocimento. As telhas de fibrocimento foram trocadas por telhas termoacústicas (telha sanduíche), e as calhas e rufos foram refeitos. A laje foi limpa e impermeabilizada.

Fig.166 – Imagem fotográfica demonstrando infiltrações na laje perto das vigas. Colônias fúngicas aparentes.

Pelo lado interno, as “feridas” de infiltração foram tratadas primeiramente com água sanitária, para que fossem removidas as estruturas fúngicas. Ainda que o teto estivesse novamente “saudável”, preferiu-se não utilizar de forma aparente, pois as luminárias eram modelo “plafon” podendo ser um receptáculo para fungos e bactérias pela dificuldade de limpeza. A laje foi recoberta totalmente com gesso acartonado sem detalhamento, apenas deixando a dilatação lateral.

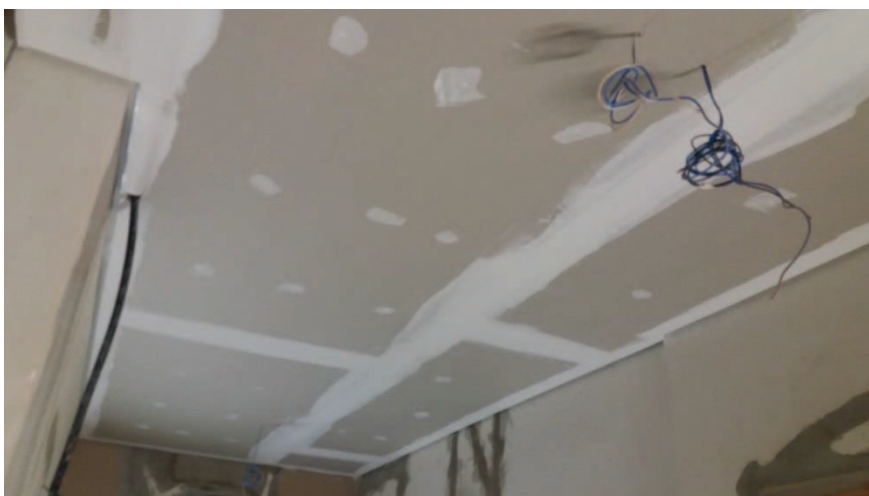
Fig.169 – Forro de gesso acartonado com dilatação lateral de 2cm.  
Fonte: Autora, 27 de abril de 2017.

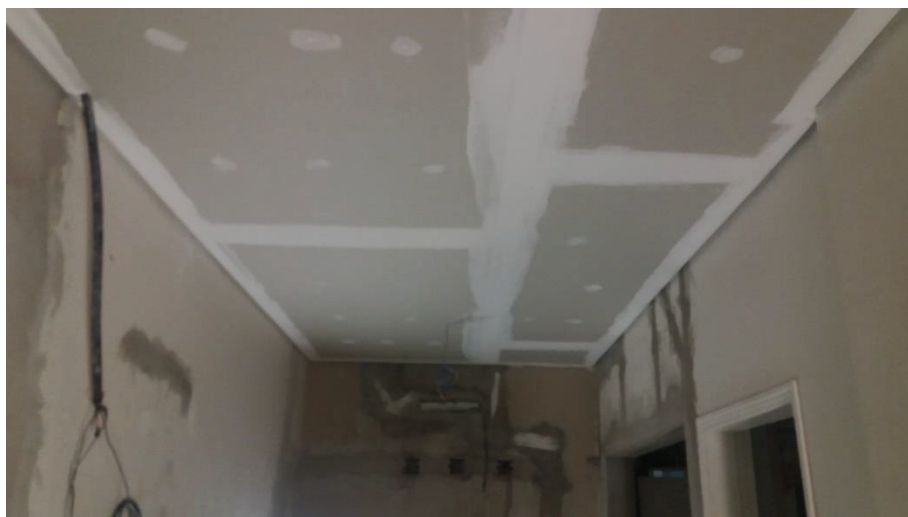
Fig.170 – Forro de gesso acartonado com dilatação lateral de 2cm.  
Fonte: Autora, 27 de abril de 2017.

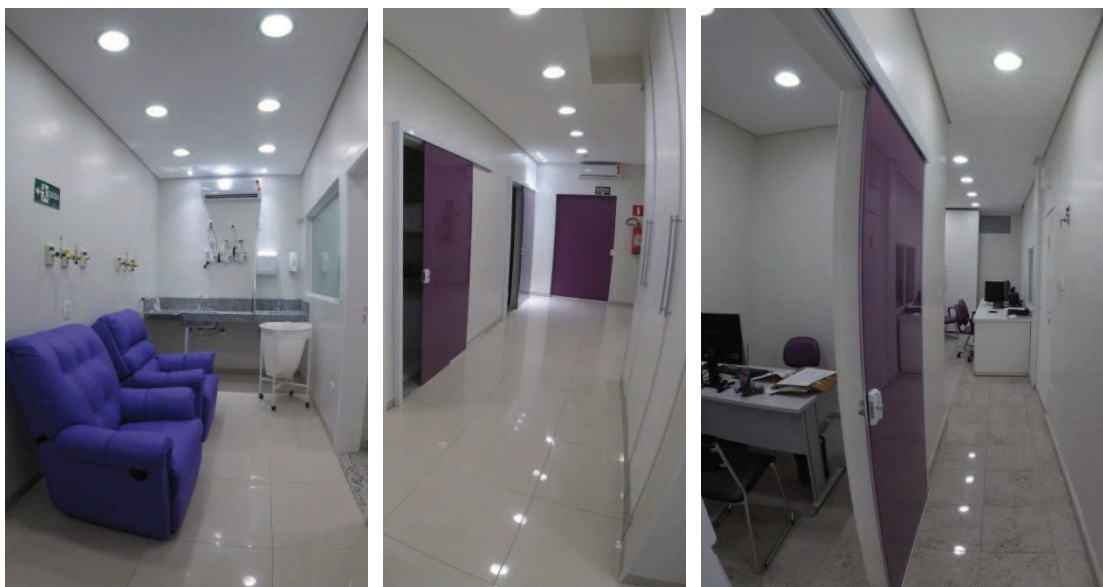
Fig.171 – Iluminação embutida em forro de gesso acartonado com dilatação de 2cm, pintado com tinta acrílica semi-brilho branca.  
Fonte: Autora, 12 de abril de 2018.

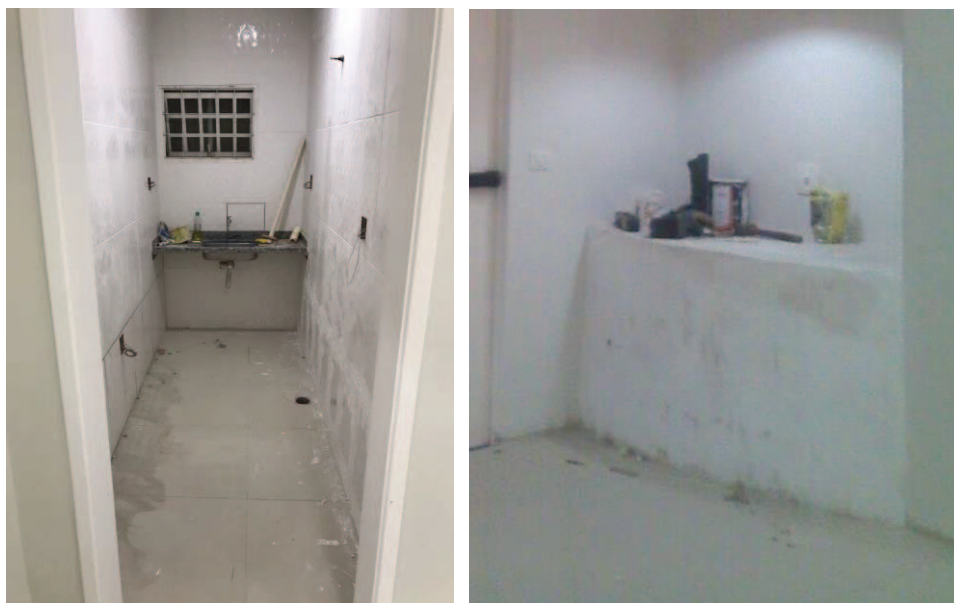
Fig.172 – Instalação da bancada da copa e Construção da bancada do café da recepção  
Fonte: Autora, 27 de abril de 2017.

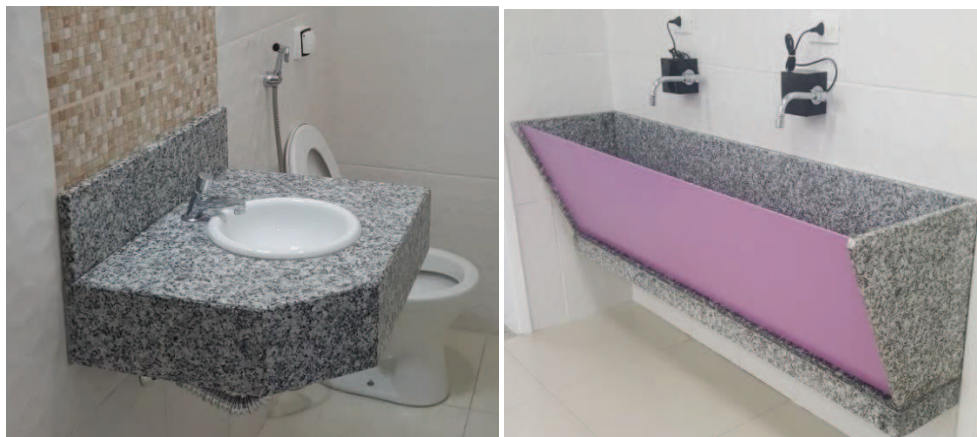
Fig.173 – Bancada do banheiro feminino da recepção (granito impermeabilizado) e Lavabo cirúrgico (granito impermeabilizado, vidro, silicone, cerâmica rejuntada com epóxi). Torneiras automatizadas.

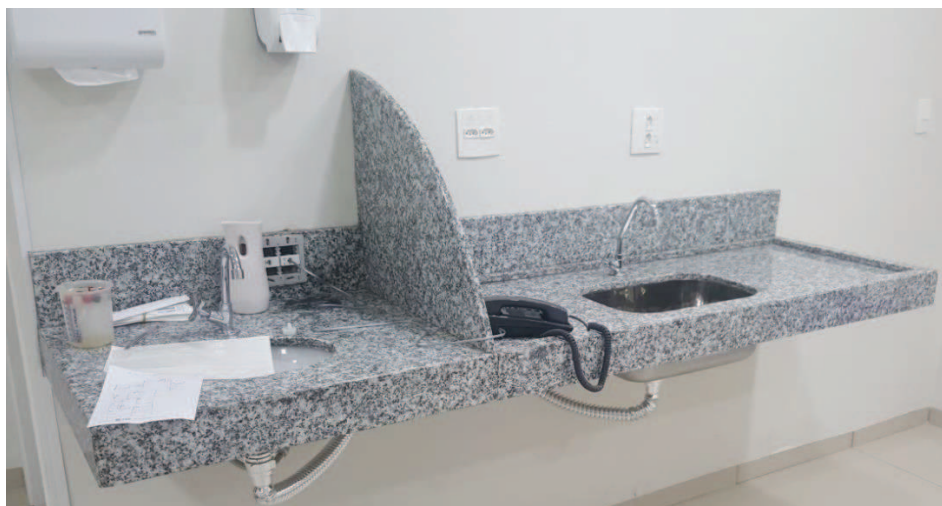
Fig.174 – Bancada do Posto de Enfermagem do Pós-operatório (granito impermeabilizado). Anteparo em granito impermeabilizado dividindo lavagem de mãos e preparo de medicamentos. (Finalizando obra)

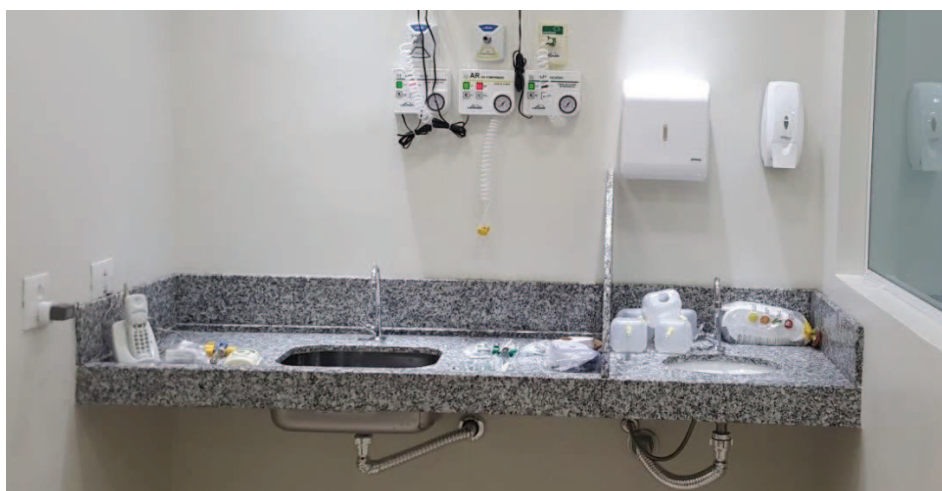
Fig.175 – Bancada do Posto de Enfermagem do Pré-operatório (granito impermeabilizado). Anteparo em granito impermeabilizado dividindo lavagem de mãos e preparo de medicamentos. (Finalizando obra)

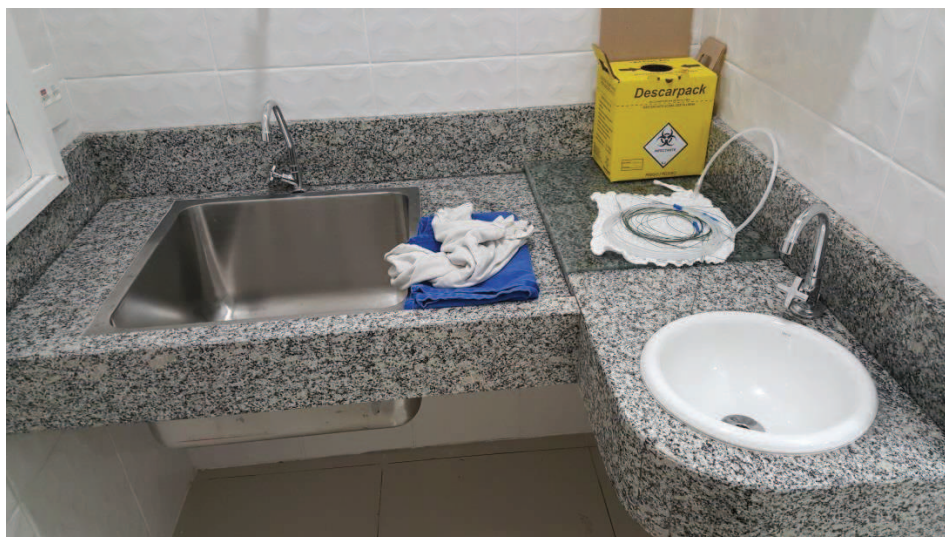
Fig.176 – Bancada do Expurgo (granito impermeabilizado). Cuba em inox profunda para pré-lavagem de materiais. Pia ao lado para lavagem de mãos. (Finalizando obra).  
Fonte: Autora, 16 de janeiro de 2018.

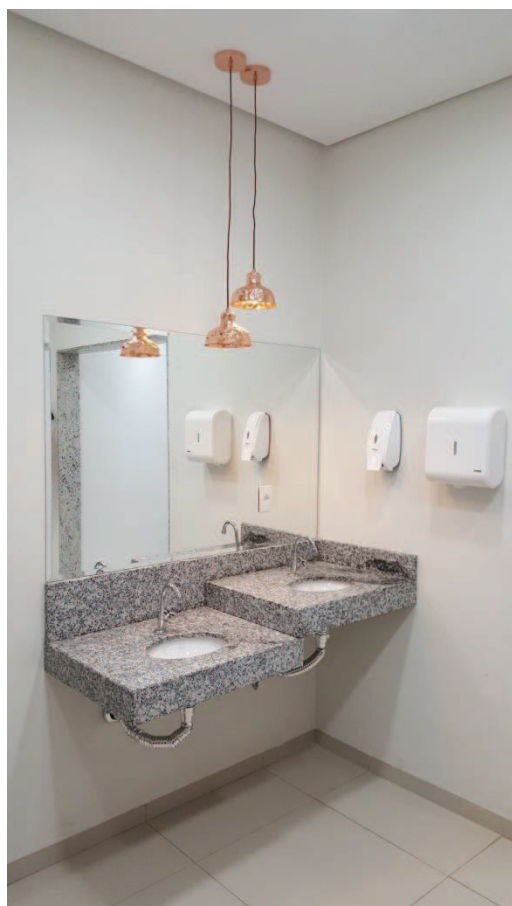
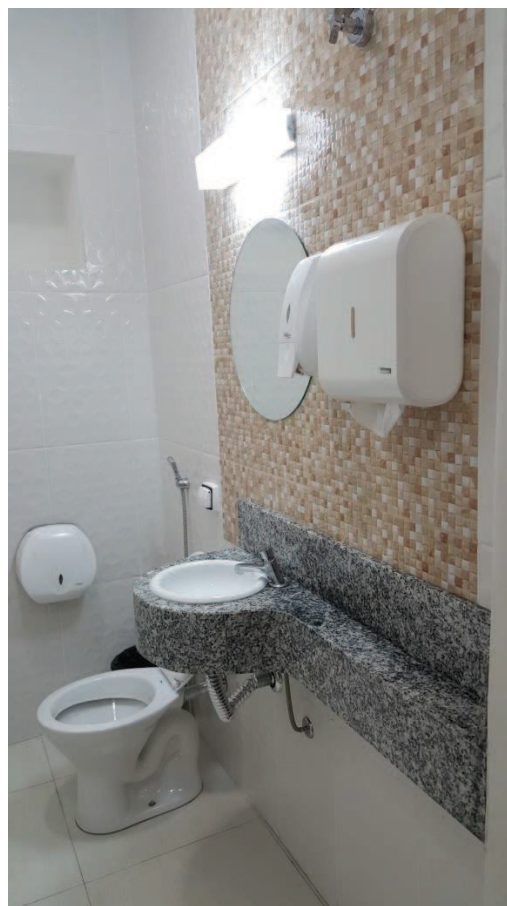
Fig.177 – Bancada dos Lavabos na Recepção (granito impermeabilizado). Bancada do banheiro dos pacientes na área restrita. (granito impermeabilizado) (Finalizando obra).  
Fonte: Autora, 16 de janeiro de 2018.

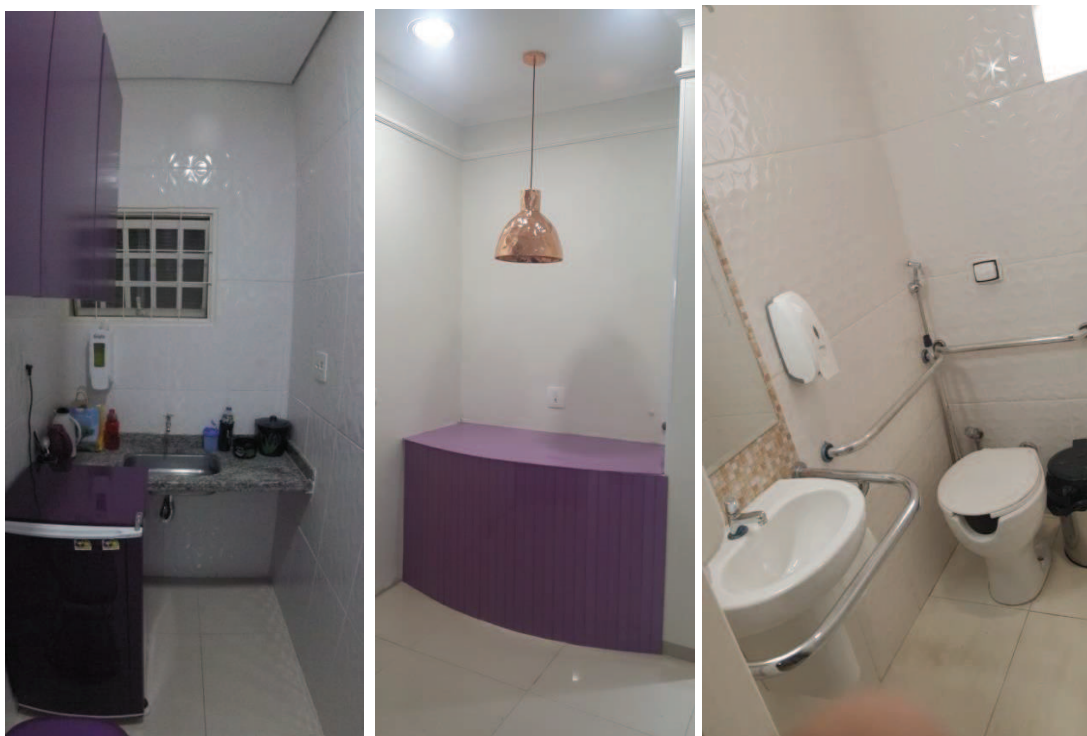
Fig.178 – Bancada da copa (granito impermeabilizado). Bancada do café da recepção. (tampo em vidro lilás. Lateral: lâminas de vidro lilás instaladas com silicone para fácil assepsia). Banheiro P.N.E. com a cuba e coluna suspensa. Vaso sanitário especial e todas as barras de apoio (NBR 9050) (Finalizando obra).

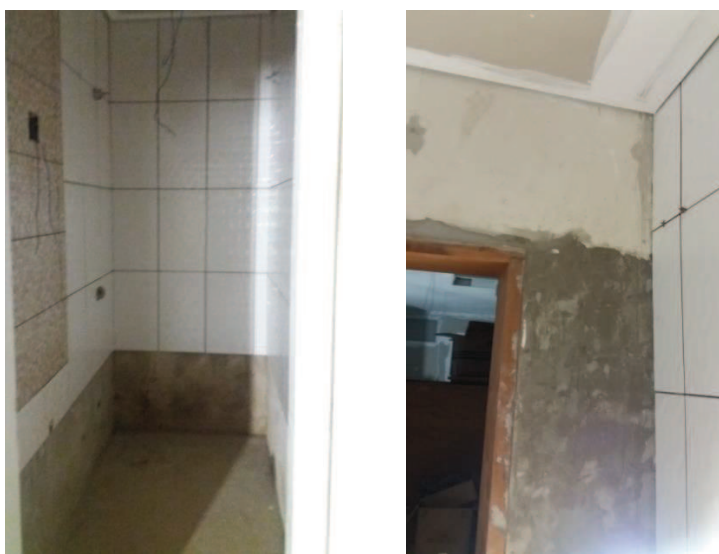
Nos banheiros, todos os revestimentos (piso e parede) foram retirados e substituídos. Piso e parede foram impermeabilizados antes da aplicação do novo revestimento. Foi instalado sistema de exaustão em todos os banheiros e áreas fechadas sem janelas.

Fig.179 – Foto da esquerda: Instalação dos revestimentos nos banheiros. Foto da direita: Instalação do revestimento no expurgo.

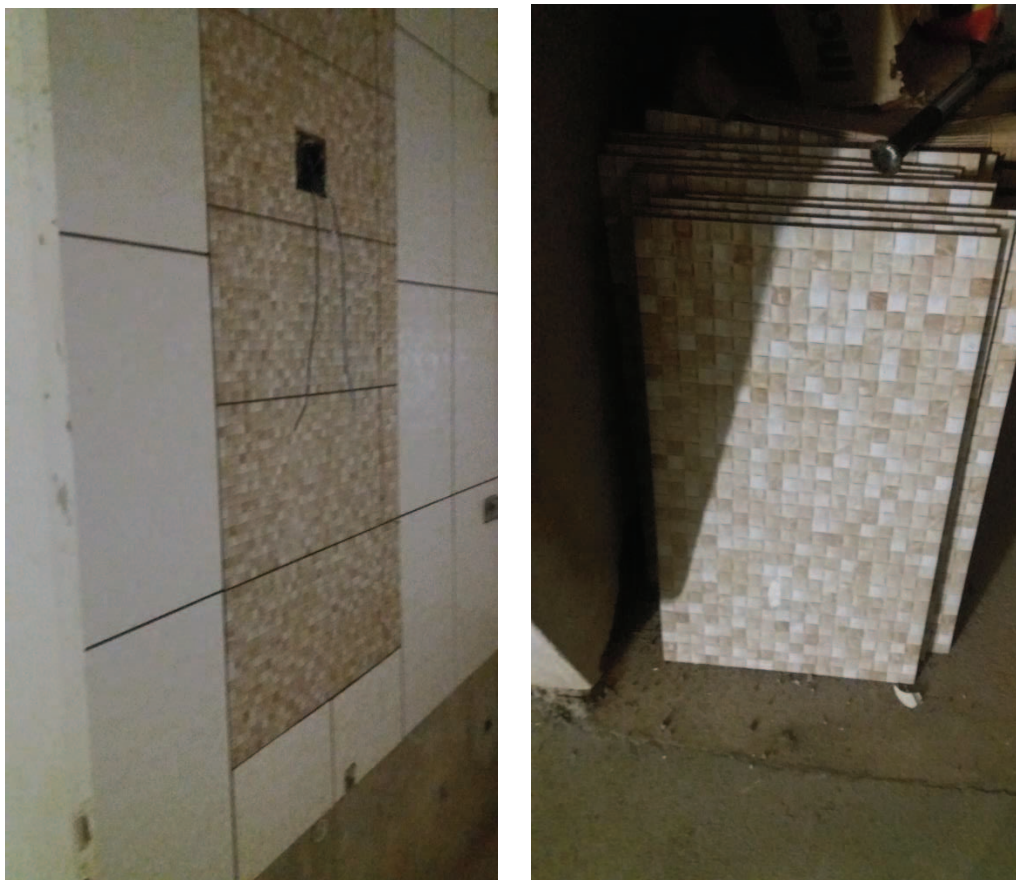
Não se deve usar “pastilha” em áreas hospitalares, por aumentar muito a área de rejuntamento. Neste caso, foram utilizadas cerâmicas com estampa de pastilhas, apenas para efeito estético. O rejunte utilizado, piso e parede, foi epóxi.

Fig.180 – Na primeira foto pode-se notar o revestimento instalado na parede antes do rejuntamento. Na segunda foto vê-se a peça do revestimento estampado pastilhado para efeito estético.

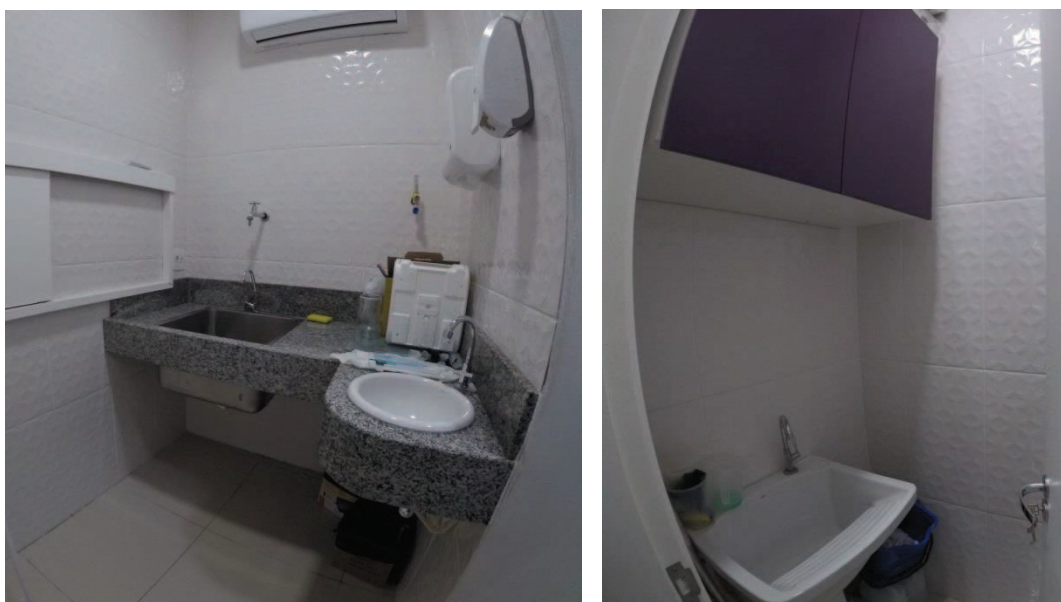
Fig.181 – Expurgo e DML revestidos com cerâmica com relevo liso. Rejunte epóxi.

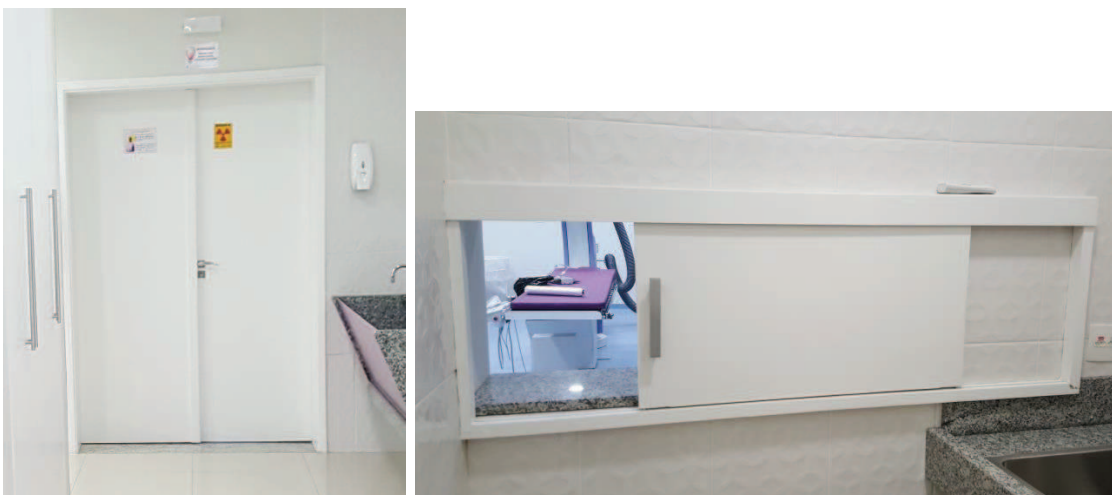
As portas da sala de exame foram trocadas por novas portas de aço revestidas de madeira. A janela que dá acesso ao expurgo também é de aço revestida em madeira.

Fig.183 – Portas da Sala de Exame e Janela da Sala de Exames para o Expurgo  
Fonte: Autora, 16 de janeiro de 2018
