**ARQUITETURA HOSPITALAR: ESTUDO  
MICROBIOLÓGICO E QUALIDADE  
AMBIENTAL**

Tese apresentada à Faculdade de  
Medicina de São José do Rio  
Preto para obtenção do Título de  
Doutor no Curso de Pós  
graduação em Ciências da Saúde.

Ao iniciar o trabalho de pesquisa e projeto, assim era a planta do serviço de hemodinâmica levantada no local. Também foi feito levantamento fotográfico e coleta de amostras.

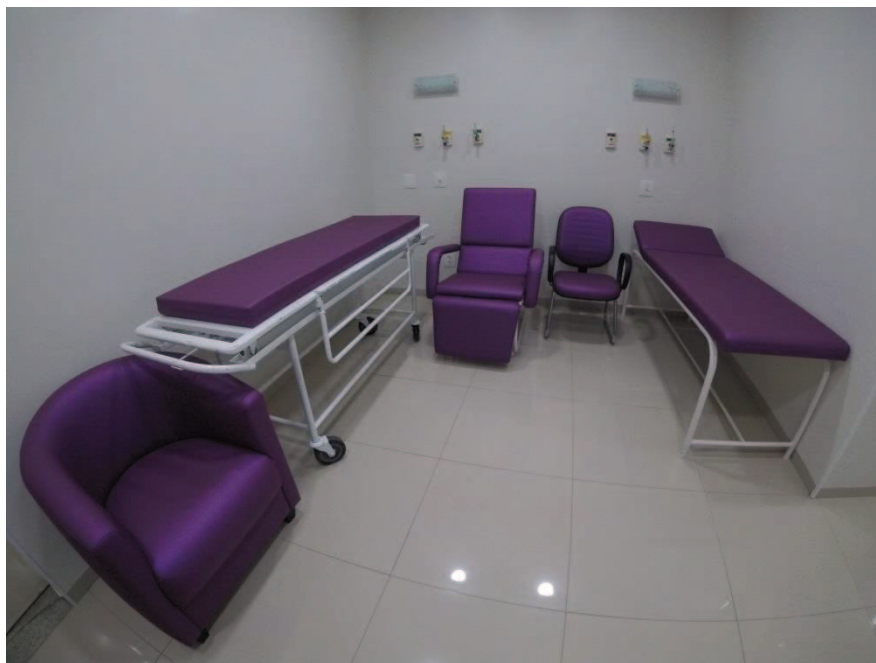
Fig.184 – Poltronas, Cadeiras e Macas. Reformadas e Trocadas. Adaptadas com tecidos laváveis (tecido sintético PU).

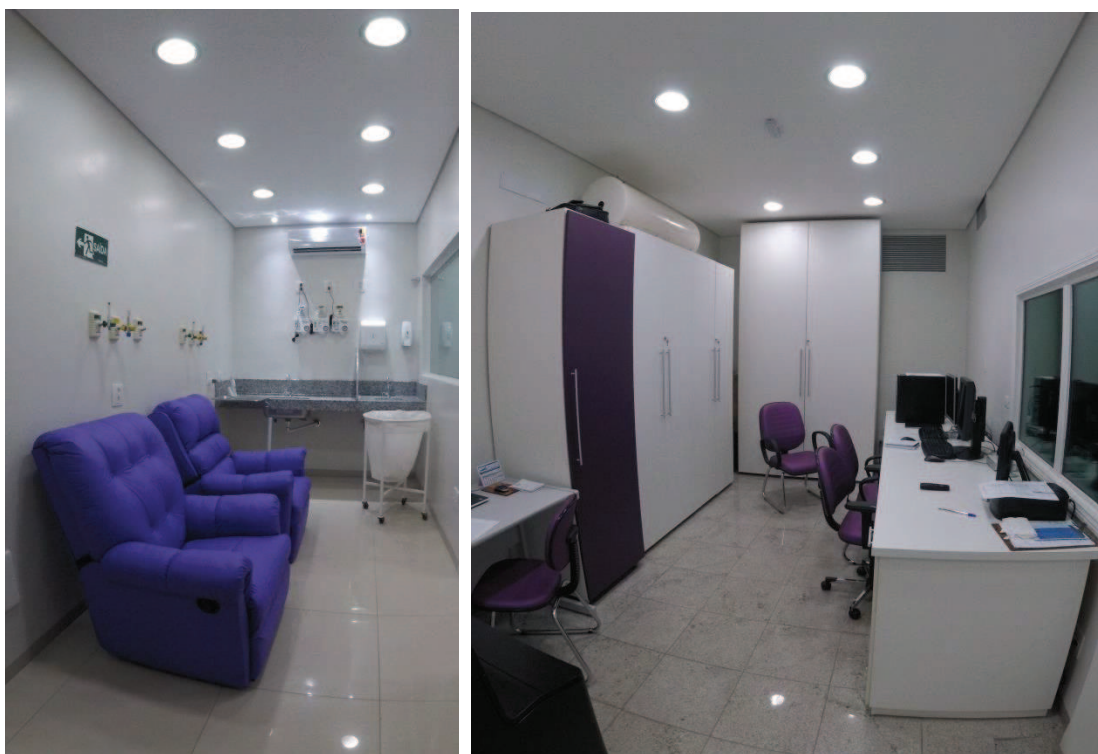
Fig.185 – Poltronas e Cadeiras reformadas. Adaptadas com tecidos laváveis (tecido sintético PU). Armários reformados. (fórmica).

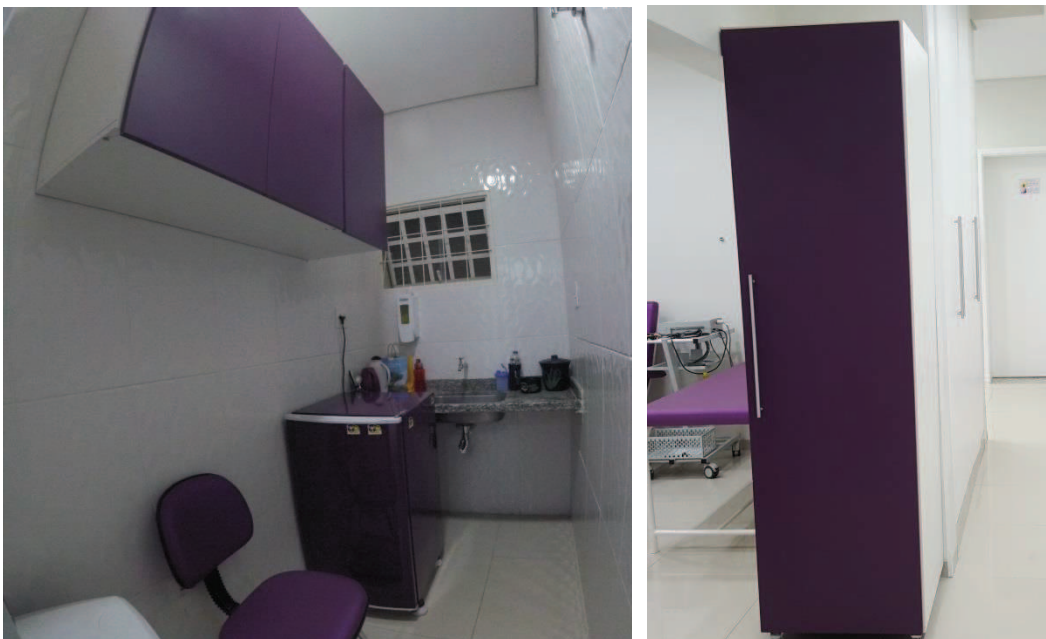
Todos os armários foram retirados, desinfetados com água sanitária, revestidos com fórmica dentro e fora, e retornados ao local.

Fig.186 – Armários da copa, dos corredores, do DML. Envolvimento do frigobar (estético).  
Fonte: Autora, 16 de janeiro de 2018

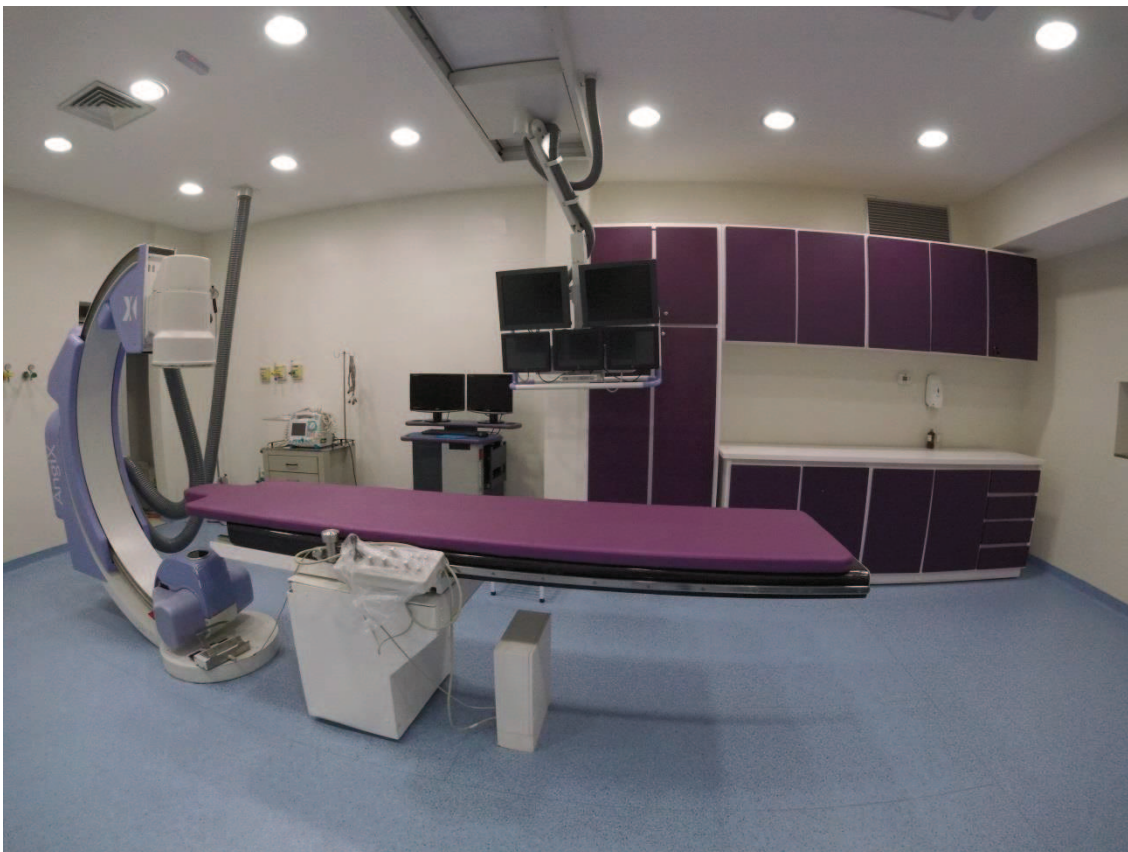
Fig.187 – Armários da Sala de Exames: Desinfetados, reformados, fórmica dentro e fora. Maca: Tecido Sintético PU.  
Fonte: Autora, 16 de janeiro de 2018

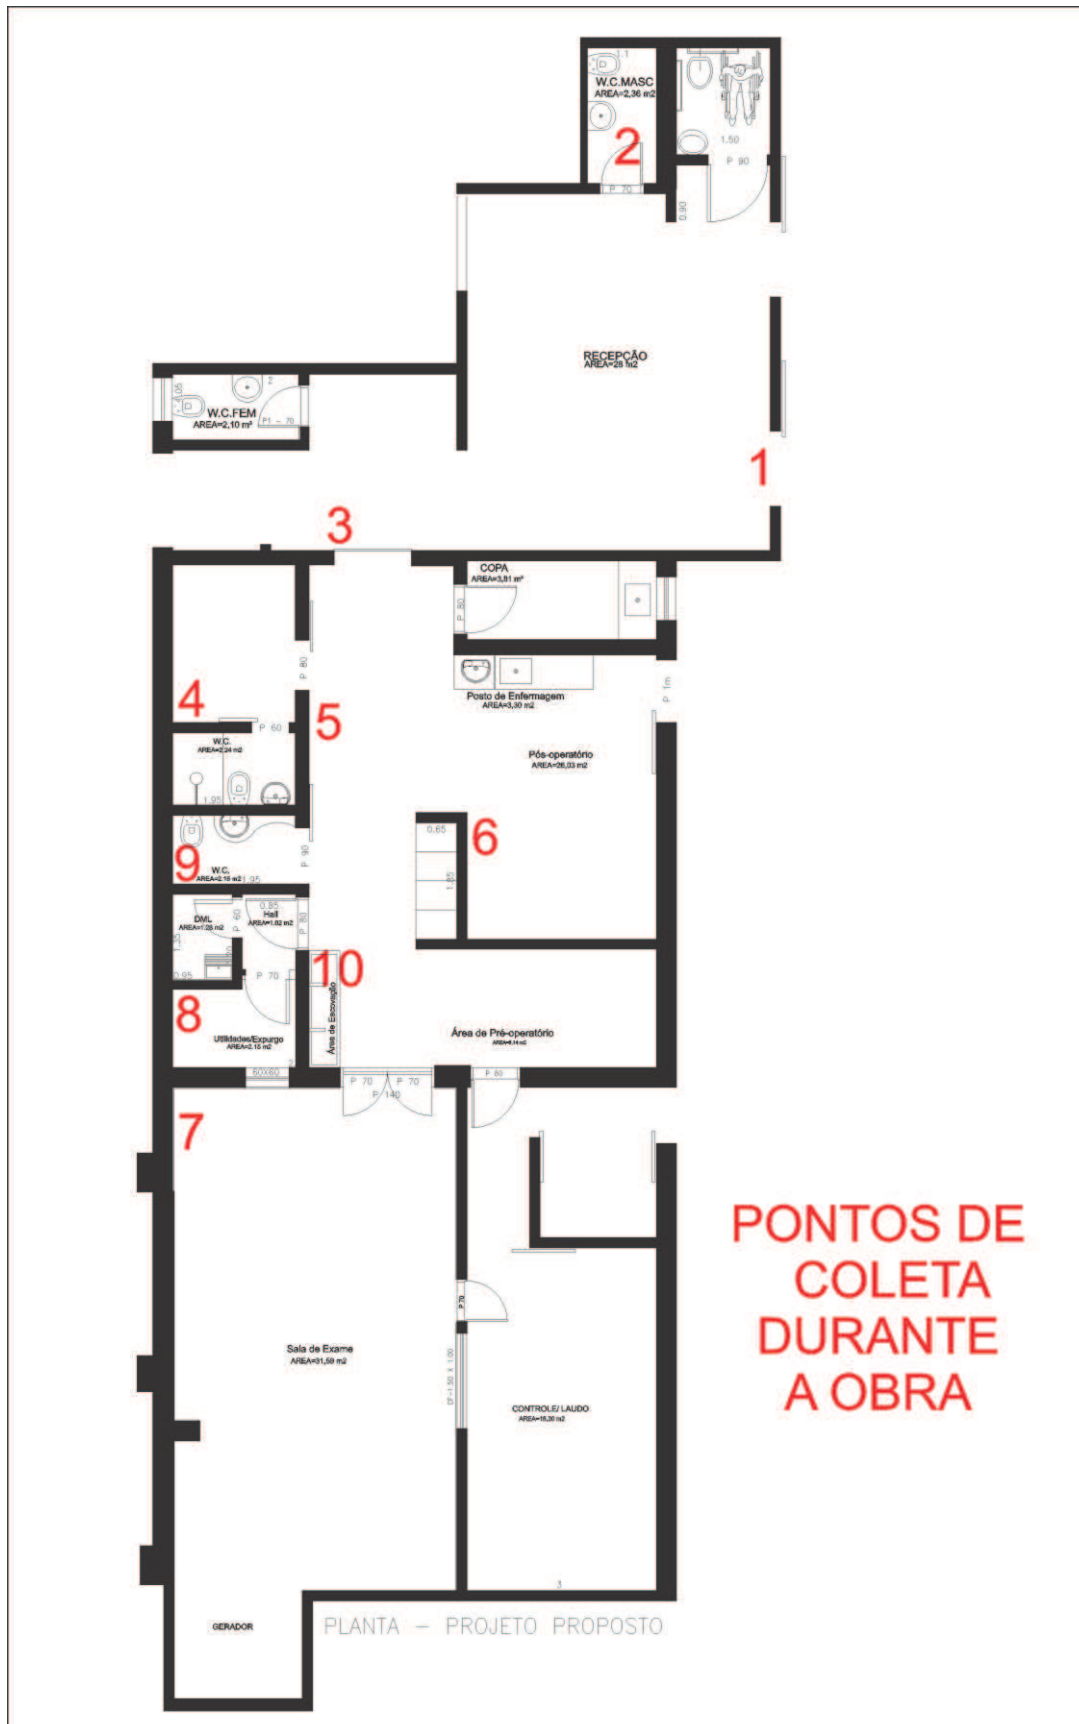
Realizada durante a obra, ou seja, em meio a escombros produzidos pela quebra de paredes, piso, etc., foi realizada coleta de amostras ambientais em 10 superfícies de pontos estratégicos - piso, parede, pias, balcões – localizados em salas de procedimentos médico-hospitalar do serviço de hemodinâmica, para análise micológica e bacteriológica. Foram utilizados os mesmos pontos anteriores, alterando apenas o ponto 1, a entrada, alterada pela ampliação. Placas de RODAC PLATE® foram colocadas em contato com diferentes superfícies, e realizado um *imprint*. Seguiu-se com incubação a 35 °C por 48 horas para bactérias, com extensão do tempo para diagnóstico de fungos presentes nas amostras.

Fig.190 – Planta dos Pontos de coleta realizadas no serviço de hemodinâmica DURANTE a reforma (27/04/2017).

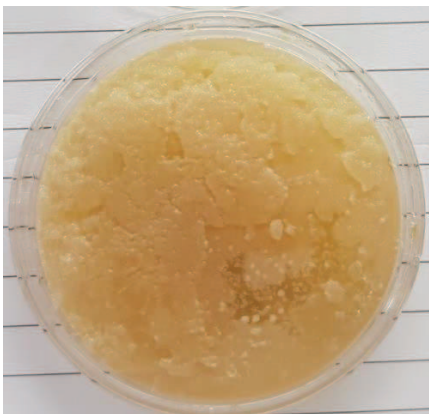
Fig.194 – Ponto de coleta 2: Imagem fotográfica da placa RODAC PLATE® com incubação a 35 °C por 48 horas evidenciando colônias de microrganismos

Nota-se claramente um aumento bastante significativo da coleta 1 para a coleta 2. Não era o objetivo do trabalho, mas pode-se comprovar quão inóspita é uma obra. O aumento deu-se por “mexer”, por “destampar” o que não estava aparente. Uma obra traz à tona tudo o que tem de “sujo”. Aflora o que estava escondido por trás de um reboco, ou um contrapiso, ou uma frágil bolha na pintura. Os trabalhadores expõem-se a tudo isso sem nem mesmo imaginar o que respiram além do que chamam de “pó”. A contaminação microbiana não ocorre apenas enquanto o “ambiente hospitalar” funciona como “ambiente hospitalar”, mas dá-se também quando o ambiente está em obras. E como comprovam os números elevados de contagem microbiana para pior.

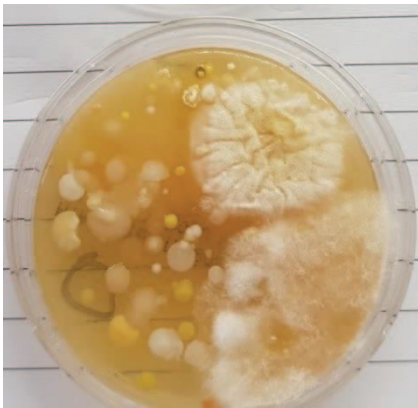
Fig.200 – Ponto de coleta 5: Imagem fotográfica da placa RODAC PLATE® com incubação a 35 °C por 48 horas evidenciando colônias de microrganismos

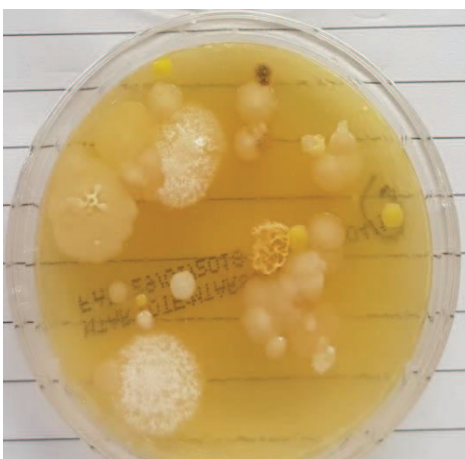
Fig.202 – Ponto de coleta 6: Imagem fotográfica da placa RODAC PLATE® com incubação a 35 °C por 48 horas evidenciando colônias de microrganismos

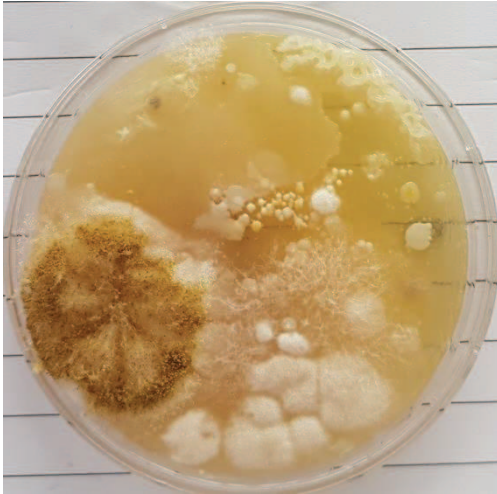
Fig.213 – Ponto de coleta 10: Imagem fotográfica da placa RODAC PLATE® com incubação a 35 °C por 48 horas evidenciando colônias de microrganismos

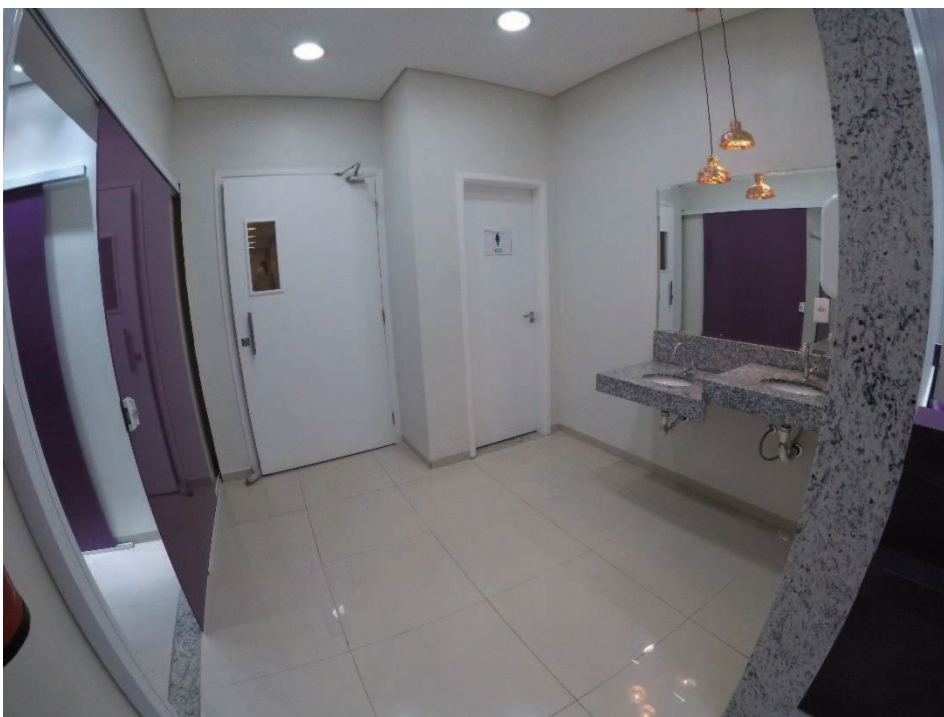
Fig.225 – Hall de acesso à área restrita do serviço de hemodinâmica. A esquerda da foto, a porta que dá acesso a área restrita. Ao fundo, à esquerda, porta que dá acesso secundário ao setor de diagnóstico do hospital. Porta ao fundo, à direita, porta do banheiro feminino. A direita da foto: Lavabos.  
Fonte: Autora, 2018.

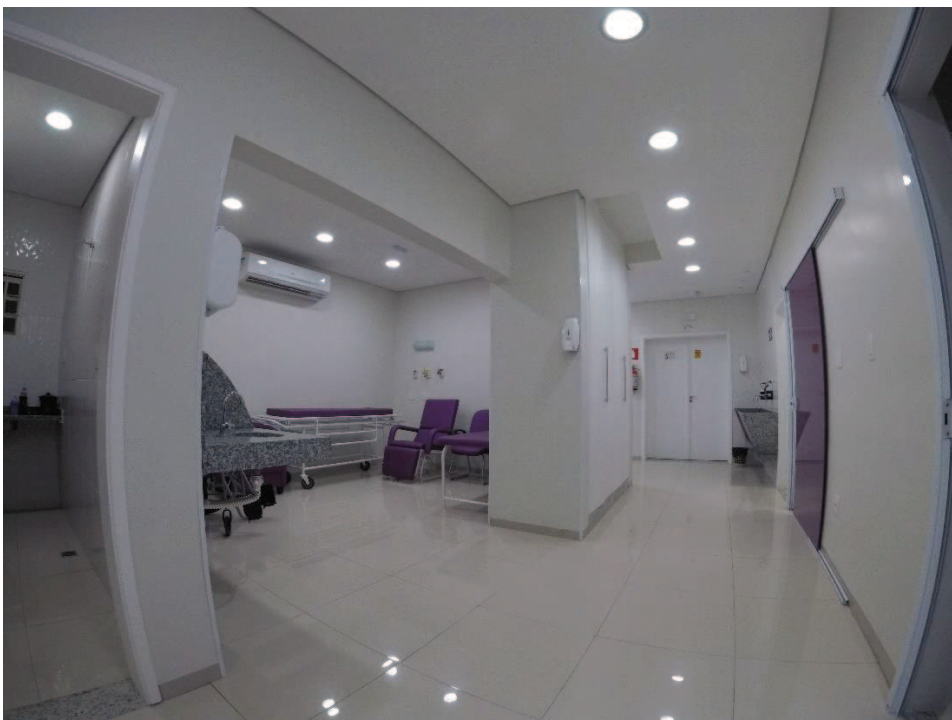
Fig.226 – Área Restrita do serviço de hemodinâmica. Primeira porta à esquerda: Copa dos funcionários. Em seguida temos a área de enfermagem e área do pós-operatório. O armário no corredor à esquerda é para rouparia. Ao fundo, a porta dupla da sala de exames. A direita da sala de exames tem-se o lavabo cirúrgico. Em seguida a porta do expurgo e DML (porta branca). A Porta lilás central da parede da direita dá acesso ao banheiro dos pacientes e a primeira porta à direita é a da sala de descanso dos enfermeiros e médicos.  
Fonte: Autora, 2018.

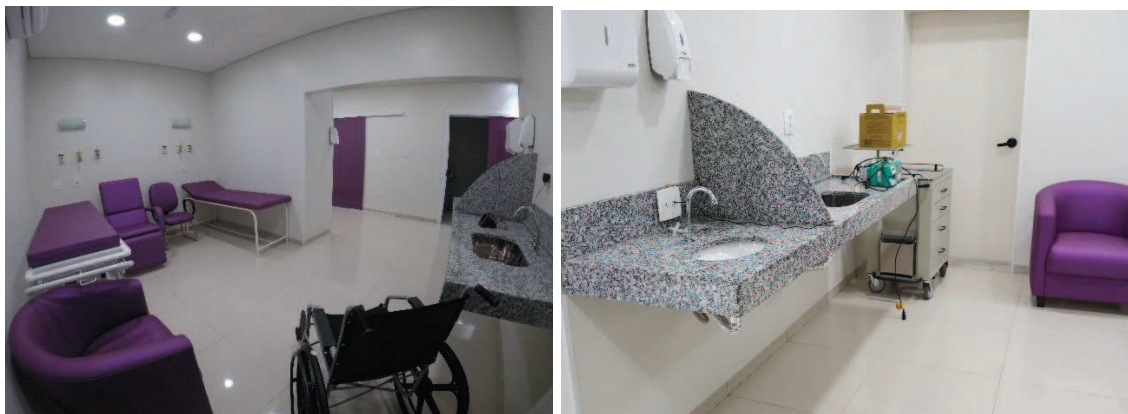
Fig.228 – Pós operatório com posto de enfermagem.  
Fonte: Autora, 2018.

Esta área inicialmente, era pré e pós operatório. A partir do projeto foram separadas em áreas distintas com seus respectivos postos de enfermagem, funções e ponto de gases medicinais.

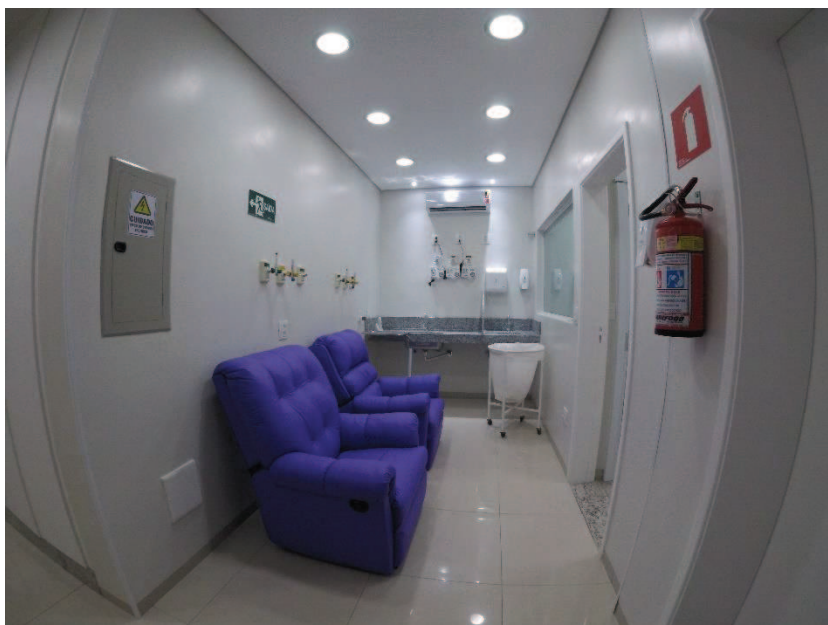
Quando o projeto foi iniciado, nesta área havia uma administração improvisada da enfermagem. Não contava nem mesmo com ventilação adequada como foi visto anteriormente.

Fig.229 – Pré operatório com posto de enfermagem. À direita tem-se acesso ao consultório médico e a sala de laudos. A primeira porta a direita é a sala de exames.  
Fonte: Autora, 2018.

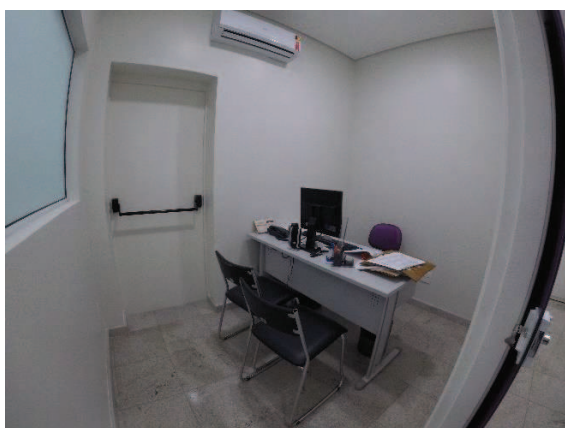
Fig.230 – Consultório médico. O acesso a sala se dá a um pequeno corredor que também dá acesso a sala de comando/ laudos. Sua porta interna é de correr de vidro lilás. Ao fundo, vê-se a porta de acesso externo. É porta corta-fogo e também saída de emergência. Nesta sala também tem um pequeno lavatório. Fonte: Autora, 2018.

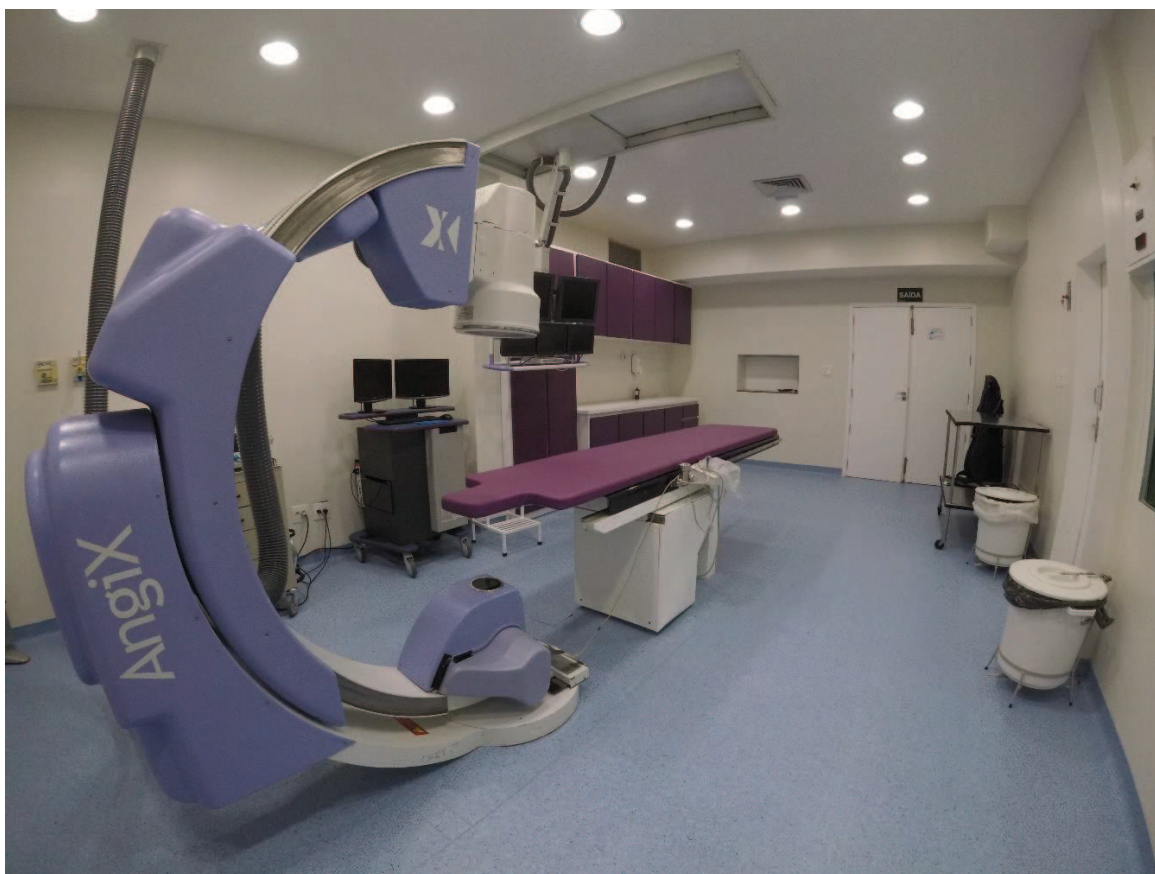
Fig.232 – Sala de Exames. A direita, visor e porta da sala de comando/laudos. Ao fundo, acesso da sala de exames. Ao fundo a esquerda, janela que interliga sala de exames e expurgo.

A sala de exames também foi mantida no mesmo local. Mas foi completamente reformada. Pode-se dizer que inteiramente refeita. Viu-se anteriormente que a sala estava sem condições de uso e visivelmente contaminada. Piso, parede, portas e forro foram substituídos. Foi criada a janela de ligação entre a sala de exames e o expurgo. As cores frias e aprazíveis vieram trazer um pouco de suavidade a este ambiente tenso. O lilás e azul predominantes atraem os olhos aliviando um pouco dos estímulos. Os armários foram reformados com um tom de lilás com predominância de vermelho quente na mistura com o azul. Deve-se haver um equilíbrio. Ambientes totalmente monocromáticos causam sono, apatia e aumentam o cansaço. A mistura da cor quente com a fria traz o resultado equilibrado esperado.

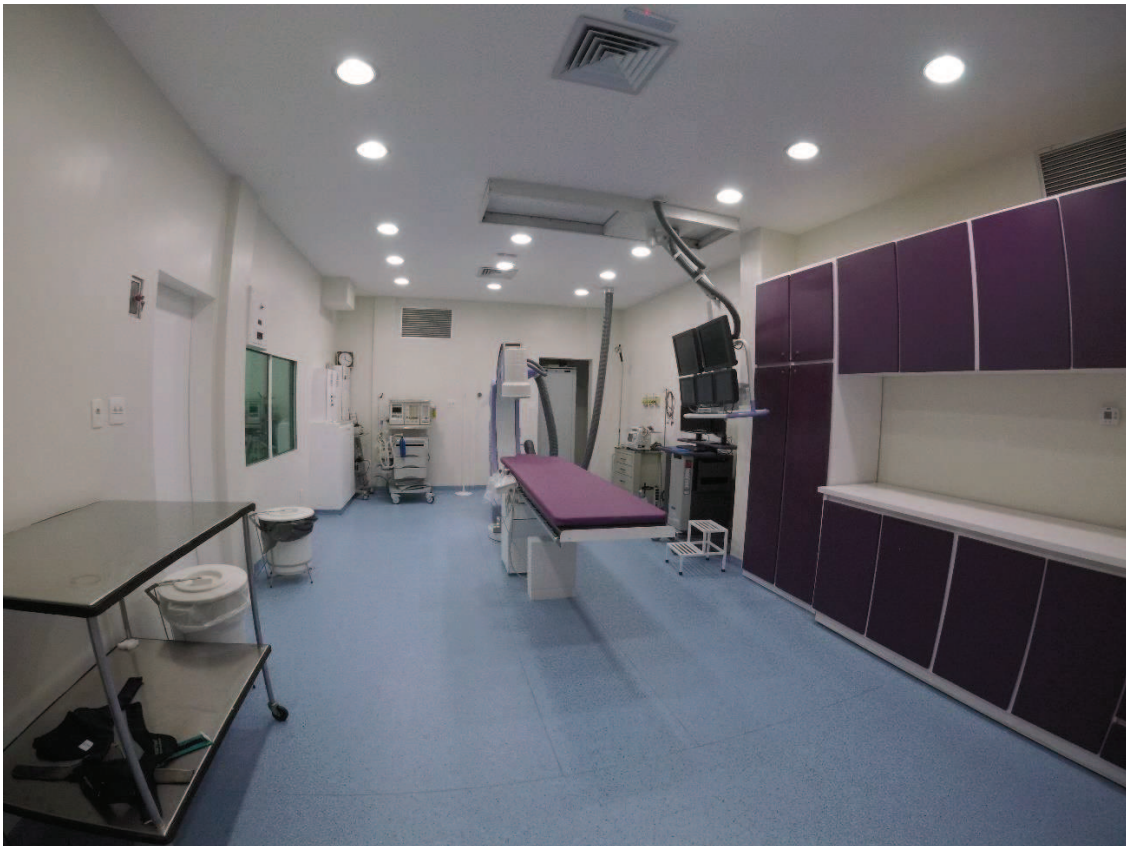
Fig.233 – Sala de Exames. A esquerda, porta e visor da sala de comando/laudos. Ao fundo, acesso a área que foi ampliada para gerador.

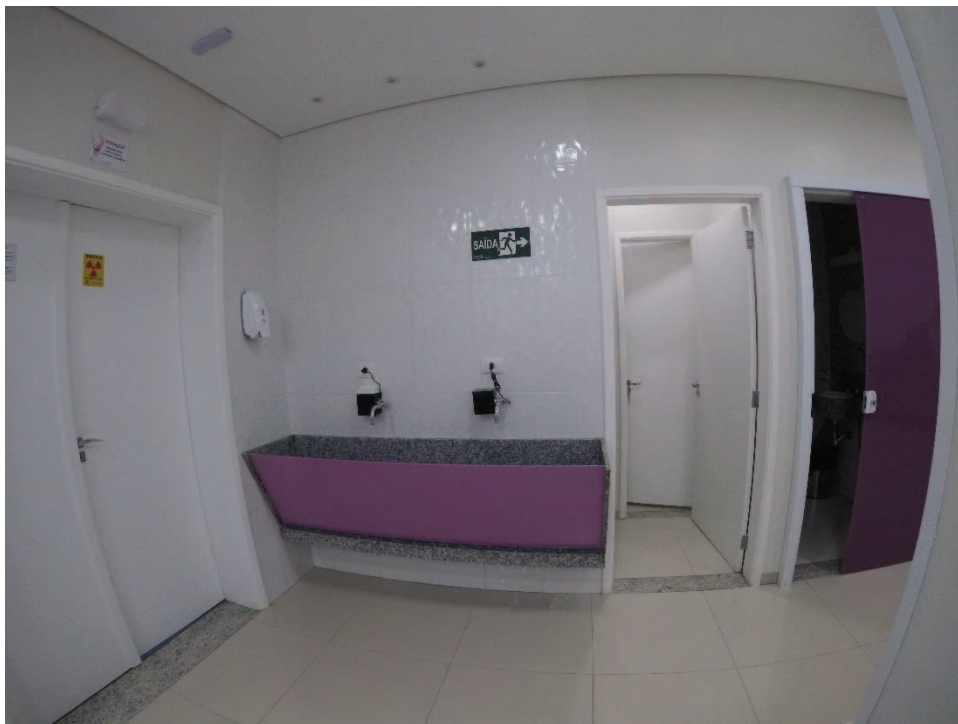
Fig.235 – Lavatório Cirúrgico/Escovação. A esquerda, porta dupla da sala de exames. A direita, a porta branca dá acesso ao hall que leva ao DML e ao expurgo. Também a direita, a porta lilás, é o banheiro dos pacientes.

O lavatório cirúrgico foi inteiramente substituído e ampliado. Inicialmente havia espaço apenas para 1 torneira. Com a ampliação, couberam 2 torneiras dentro da norma de distanciamento e área. Ele se encontra ao lado do acesso a sala de exames.

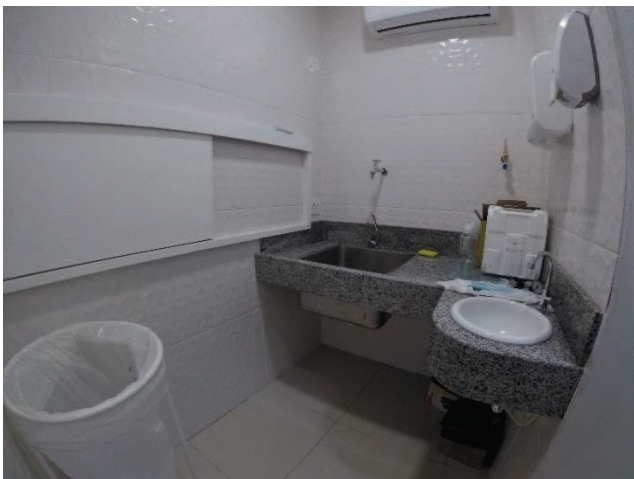
Fig.236 – Expurgo. A esquerda vê-se a janela de acesso à Sala de exames. Ao fundo, pia de inox profunda para higienização de materiais, e a direita pia para higienização das mãos.  
Fonte: Autora, 2018.

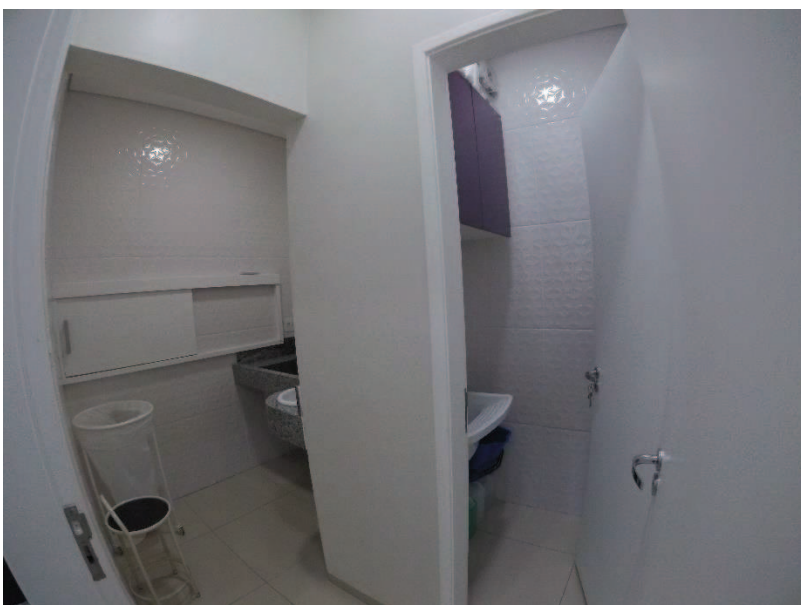
Fig.238 – Hall entre o expurgo e o DML. Expurgo a esquerda. DML a direita.  
Fonte: Autora, 2018.

Para manter independente as áreas de expurgo e DML foi criado um hall de separação.

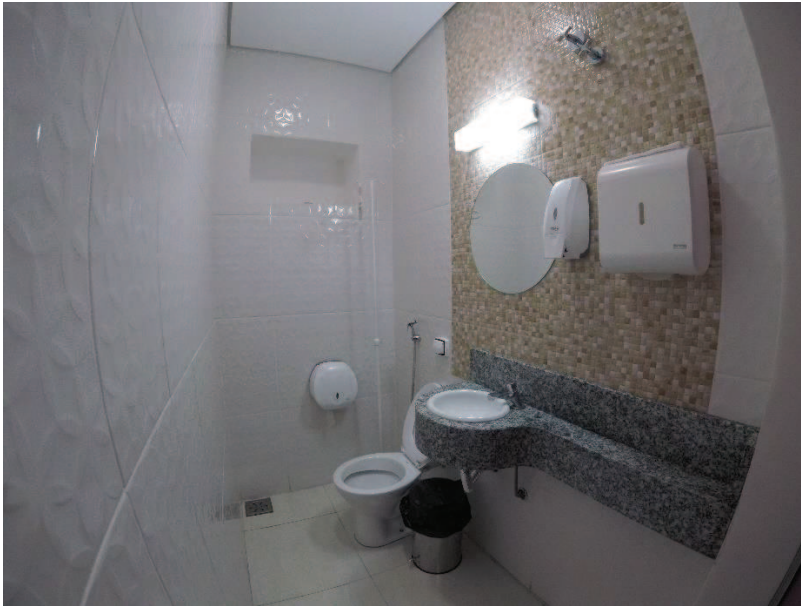
Fig.239 – Banheiro do Paciente.  
Fonte: Autora, 2018.

Este banheiro tinha uma “janela” que estava vedada por fora pela construção de uma parede de outra área do hospital. Decidiu-se por fechá-la definitivamente para evitar contaminação e utilizar ventilação forçada.

A porta é de correr de vidro lilás e os acabamentos são iguais aos demais banheiros do serviço de hemodinâmica.

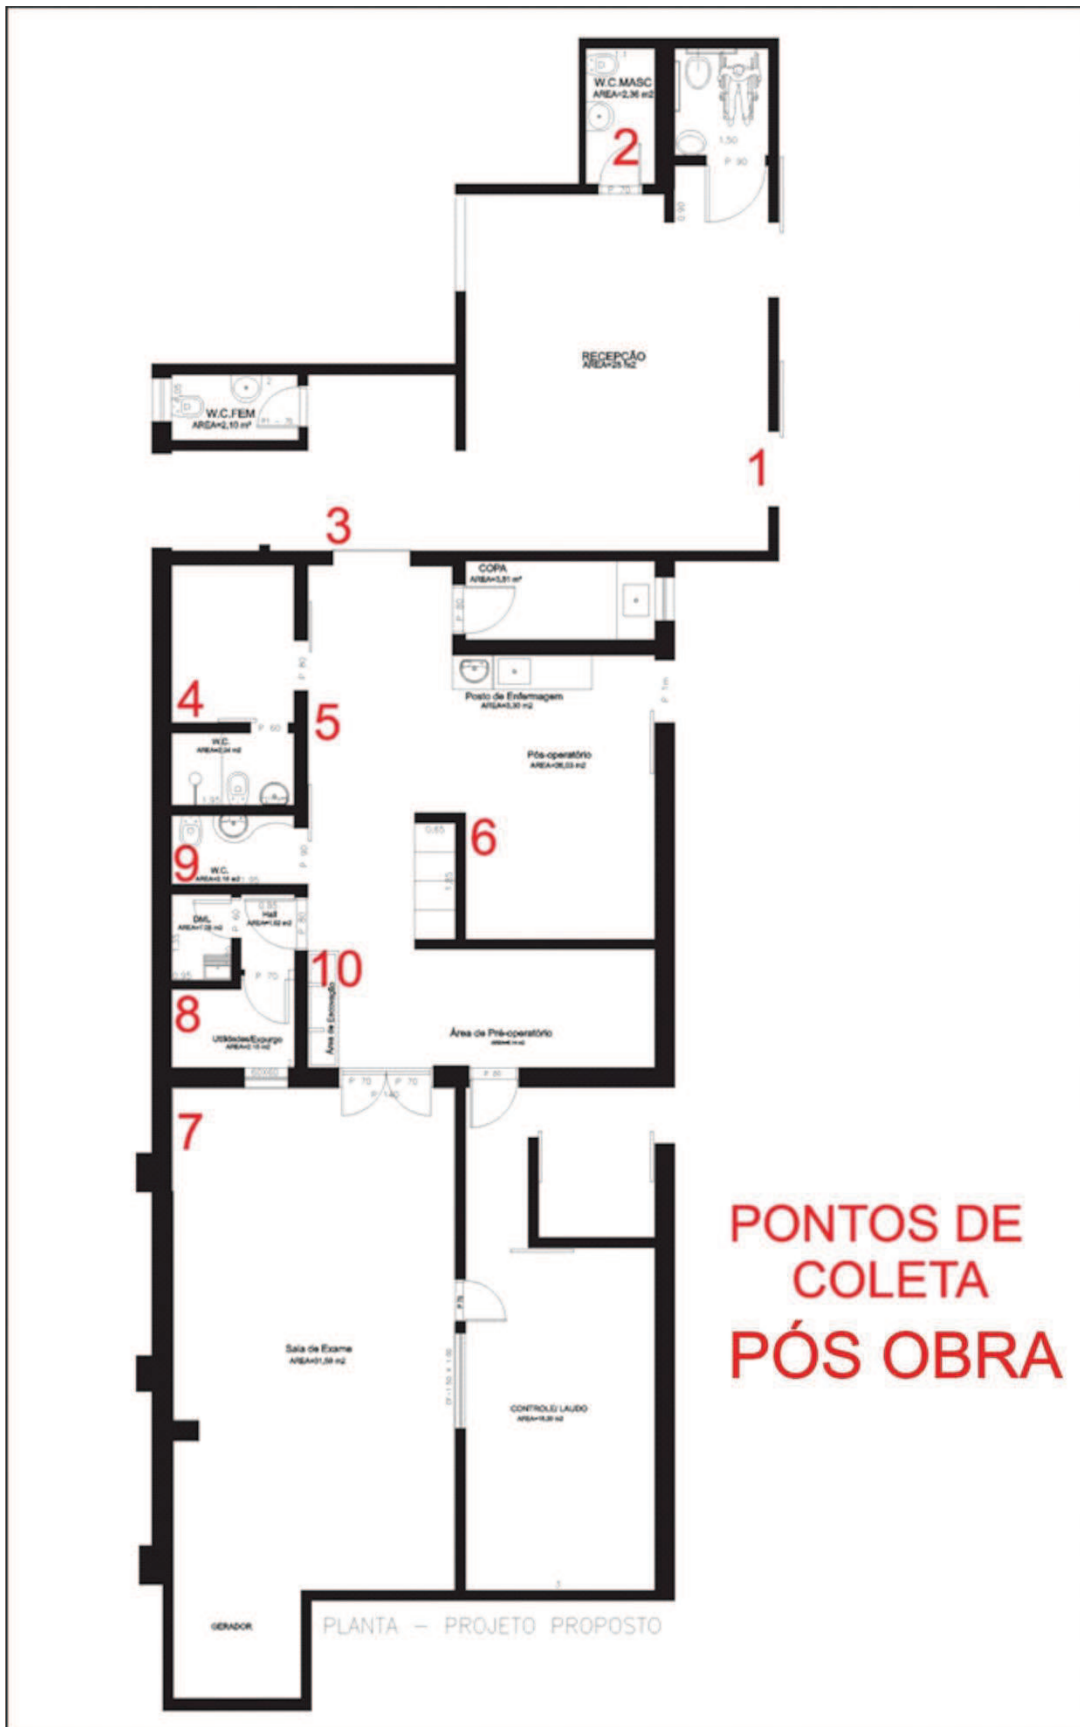
Fig.240 – Planta dos Pontos de coleta realizadas no serviço de hemodinâmica APÓS a reforma. (16/01/2018).

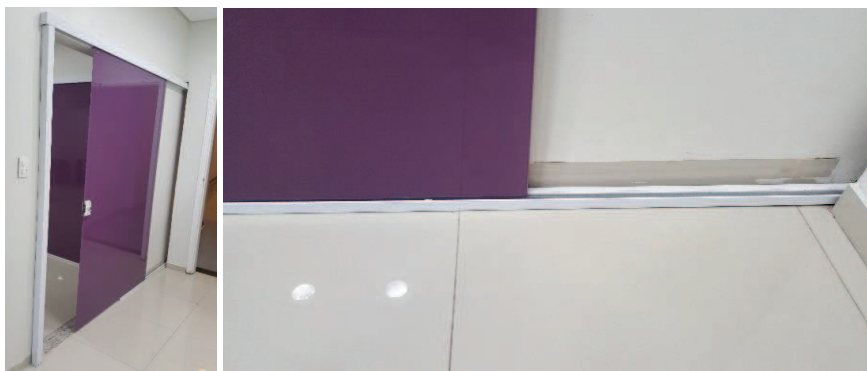
### PONTO DE COLETA 3 – PORTA DE ENTRADA DA ÁREA RESTRITA - HEMODINÂMICA

Fig.243 – Ponto de coleta 3: Porta Acesso Restrito Hemodinâmica  
Fonte: Autora, 2018.

Todos os 10 pontos de coleta não apontaram nenhum tipo de contaminação.  
Segue o exemplo de uma das placas:

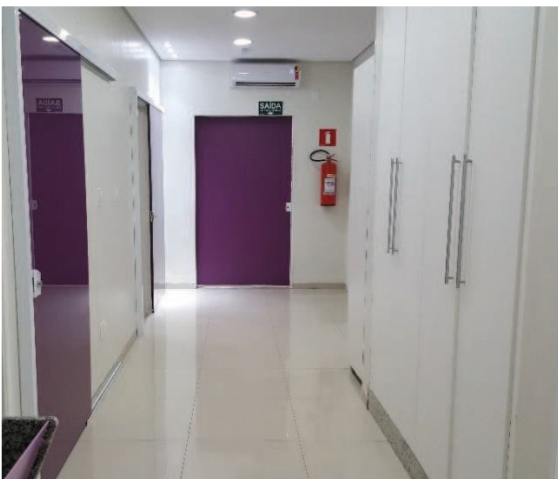
PONTO DE COLETA 5 – CORREDOR

Fig.245 – Ponto de coleta 5: Corredor  
Fonte: Autora, 2018.

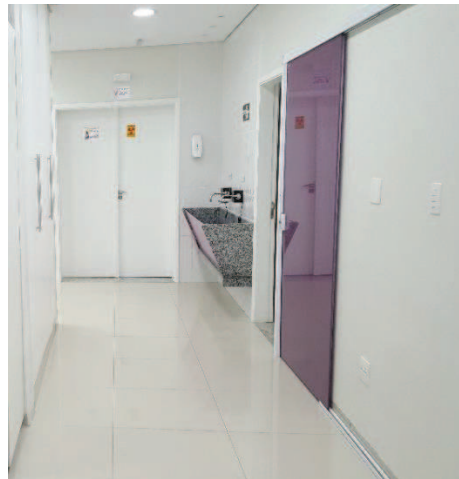
Fig.246 – Ponto de coleta 5: Corredor  
Fonte: Autora, 2018.

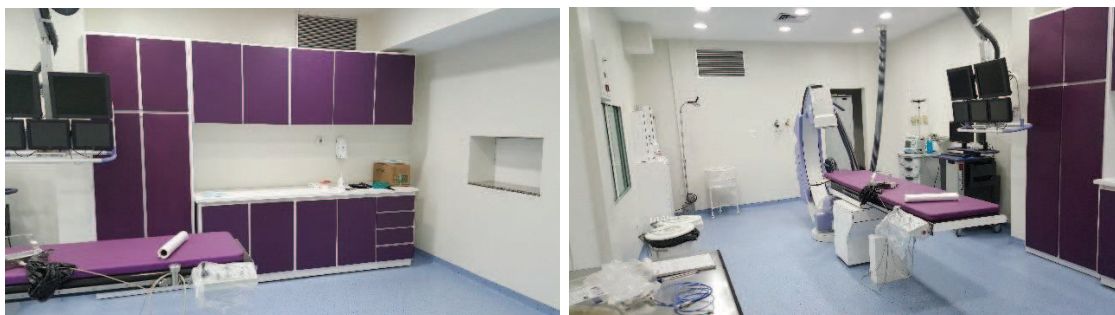
Fig.249 – Ponto de coleta 7: Sala de Exames  
Fonte: Autora, 2018.

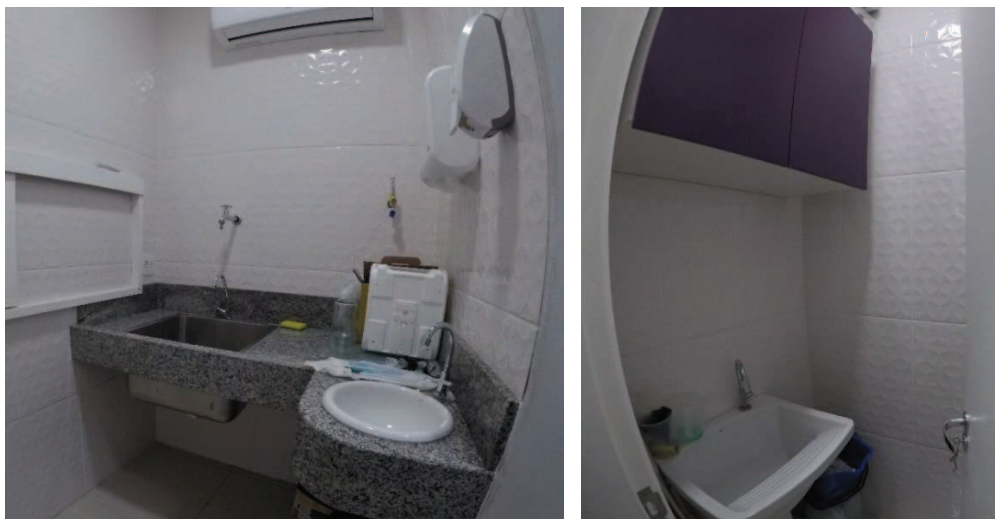
PONTO DE COLETA 8 – ANTIGA SALA ADMINISTRATIVA/SECRETARIA –  
ATUAL EXPURGO / DML

Fig.250 – Ponto de coleta 8: Expurgo e DML  
Fonte: Autora, 2018.

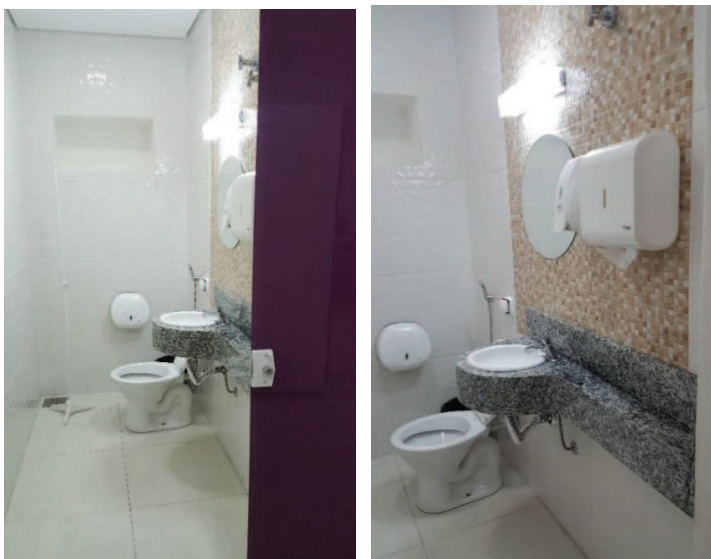
### PONTO DE COLETA 9 – ANTIGO BANHEIRO DE FUNCIONÁRIOS/MÉDICOS – ATUAL BANHEIRO DO PACIENTE

Fig.251 – Ponto de coleta 9: Banheiro do Paciente  
Fonte: Autora, 2018.

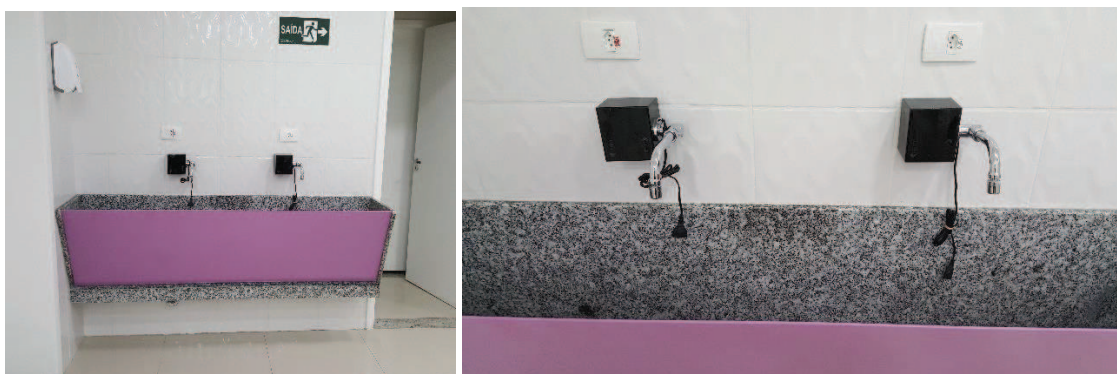
### PONTO DE COLETA 10 – LAVATÓRIO CIRÚRGICO/ESCOVAÇÃO

Fig.252 – Ponto de coleta 10: Lavatório Cirúrgico/ Escovação  
Fonte: Autora, 2018.
